Disenvegen 2 A, 2318 HAMAR

**Lys og hyggelig 3-roms med solrik  
sydvendt balkong på 5m<sup>2</sup>.  
God oppbevaring med 3 boder.  
Garasjeleie etter lister.**

Eierskifterapport

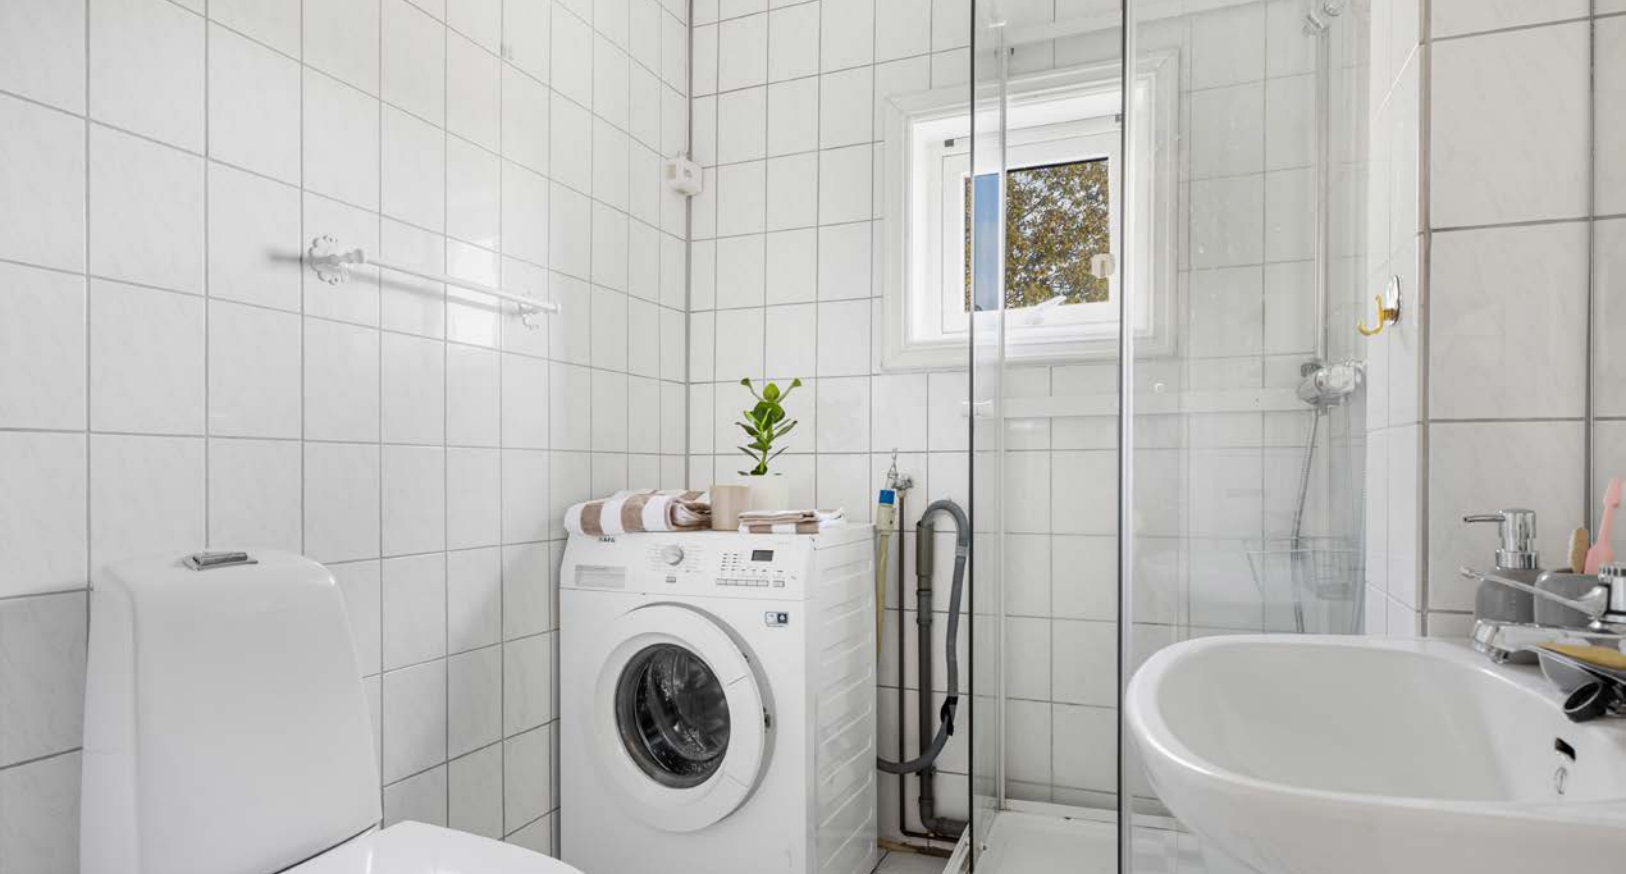
Leiligheten har et eldre flislagt baderom fra ukjent årstall. Badet har fått TG3 i tilstandsrapporten og det anbefales at dusjkabinettet benyttes til badet er rehabilitert etter dagens krav til våtrom/bad.

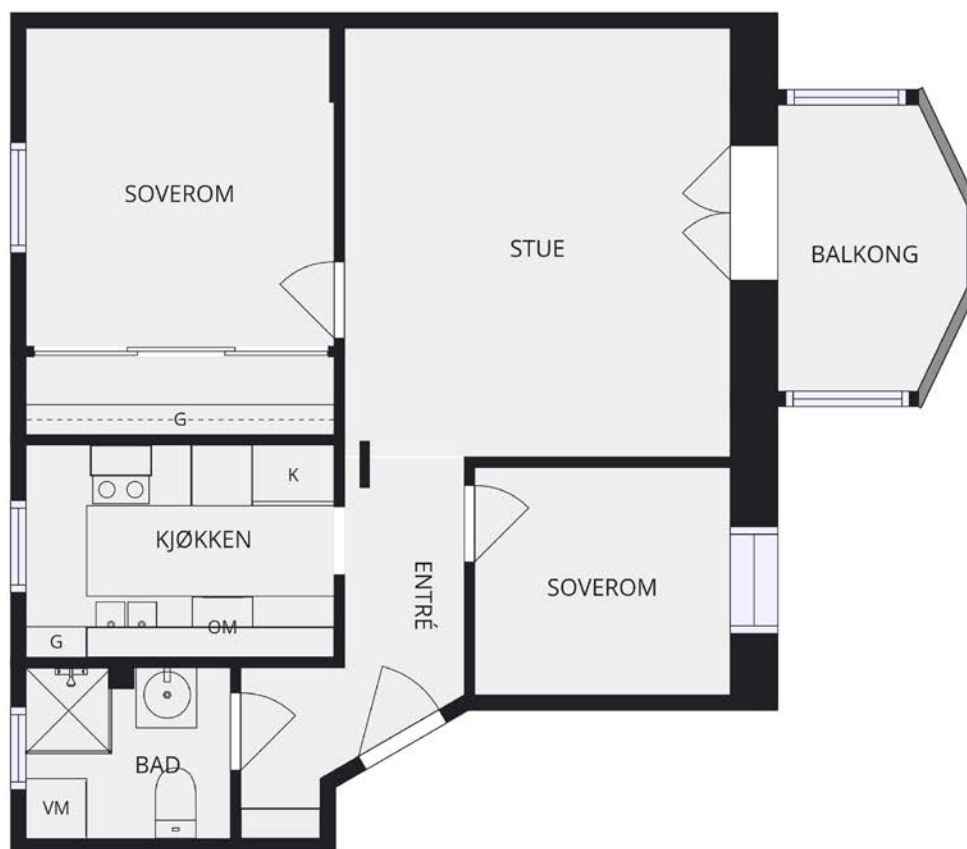
# Plantegning

Plantegningen er en ikke målbar illustrasjon og avvik kan forekomme.

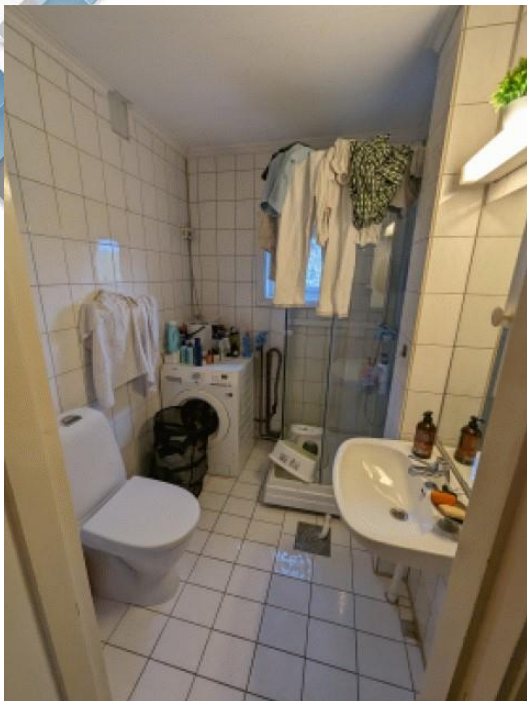
### TG 3 1.1.2 Overflate gulv

Det er påvist riss og sprekker, se under.

Det ble registrert riss/sprekker i fliser ved sluket og bak wc.

- Merknader:** Det ble ikke boret hull i tilstøtende vegg, da veggene er av mur/betong.  
 Fuktkontrollert med egnet fuktmåleverktøy, uten å registrere for høye fuktverdier.  
 Det gjøres spesielt oppmerksom på at tekking (membran og mansjetter) ikke er kontrollerbare fordi dette bare kan gjøres ved å demontere fliser og list ved terskel. Denne type destruktive undersøkelser blir ikke foretatt ved en tilstandskontroll for eierskifterapport.  
 Det antas/forventes at bruk av membran er benyttet som fuktsikring under flis i denne konstruksjonen.  
 Dokumentasjon ble ikke fremlagt.
- Normal levetid for fliser, smøremembran og våtromsplater vegg før utskifting: 10 til 20 år
  - Normal levetid for fliser og smøremembran på gulv før utskifting: 10 til 30 år

- Riss/sprekker i gulvfliser.
- Manglende fall til sluket.

- Ingen dokumentasjon.
- Membran vegg og gulv antas å være eldre enn 20 og 30 år.
- Manglende fall til sluk.
- Manglende høydeforskjell fra topp sluk til event. membran ved terskel.
- Sprekk/riss i gulv fliser flere steder.

\* Bad Overflate gulv: Riss/sprekker i gulvfliser. Manglende fall til sluket. Manglende høydeforskjell fra toppen av sluket til event. membran ved terskel. Normal levetid fliser og membran gulv: 10 - 30 år. Prisvurdering rehabilitering av bad i post 1.1.3.
