Øvre Hamna 23C, 9300 FINNSNES

**Innholdsrik leilighet over to plan  
med attraktiv beliggenhet - fire  
soverom, to stuer og garasje.**

# Tilstandsrapport

Befaringsdato: 09.10.2025

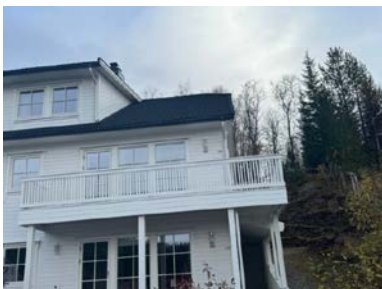
Manglende snøfangere kan føre til fare for snø- og isras, noe som kan medføre skader på mennesker, dyr og utstyr.

Eksempel på område som ikke har snøfanger.

**Kostnadsestimat: 10 000 - 50 000**

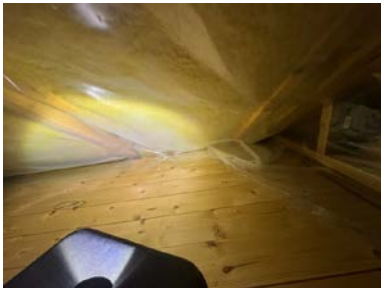
Dersom dette ikke utbedres, kan det føre til kondens og fuktskader i takkonstruksjonen, med risiko for mugg- og råteskader over tid.

Eksempel på utettheter i dampsperran.

Det bør utbedres utettheter i dampsperran for å sikre at dampsperrerefunksjonen opprettholdes.

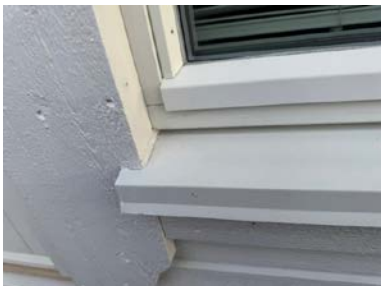
Det er påvist avvik rundt innsettingsdetaljer. Det er ikke oppbrett på beslaget, og omrammingen går helt ned til beslaget.

- Det er påvist avvik rundt innsetningsdetaljer.

Det bør etableres oppbrett på beslaget, og omrammingen bør avsluttes med tilstrekkelig klaring over beslaget.

Tiltaket vil redusere risikoen for fuktopptak i endeveden og hindre at vann trenger inn i konstruksjonen, noe som kan føre til råteskader og redusert levetid på vinduene.

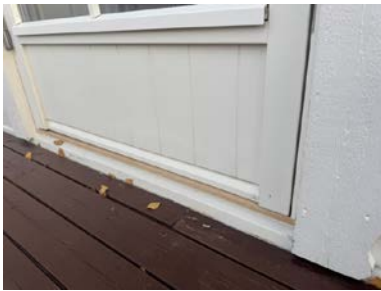
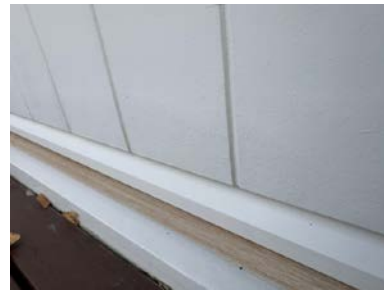
Det er avvik: Det er påvist tegn til påbegynt svelling i balkongdøren.

Tegn til påbegynt svelling i døren.

Det må iverksettes tiltak for å utbedre svellingen i balkongdøren, for å forhindre ytterligere skade og redusert funksjon. Dersom tiltak ikke gjennomføres, kan dette føre til at døren blir vanskelig å åpne og lukke, samt økt risiko for fuktskader i tilstøtende konstruksjoner.

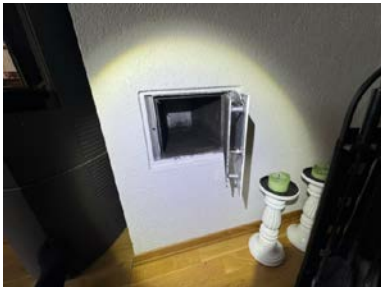
Det er ikke montert ildfast plate under sotluken.

Det bør monteres ildfast plate på gulvet under sotluken for å redusere risikoen for brann ved eventuell glød eller aske som faller ut under feiing eller rengjøring. Manglende ildfast plate kan medføre økt fare for branntilløp i boligen.

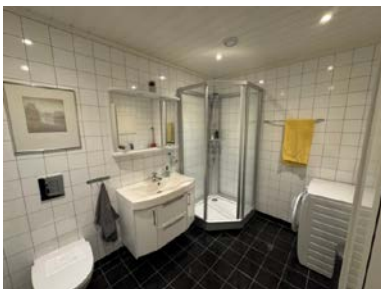
Badet har baderomsplater på veggene, fliser på gulvet og himlingsplater i taket. Rommet inneholder innredning med servant, vegghengt toalett, dusjkabinett og opplegg for vaskemaskin. Aktuell byggeforskrift er teknisk forskrift 2010. Dokumentasjon: ingen dokumentasjon.

Badet.

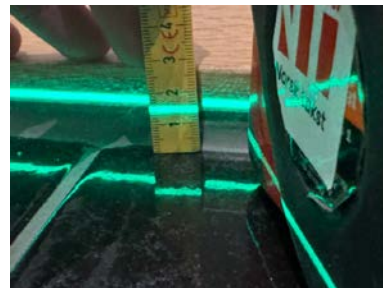
- Det er påvist avvik i fallforhold til sluk i forhold til krav i forskrift på byggetidspunktet.
- Målinger viser at det ikke er fall til sluk (motfall).

Måling ved sluk.

Måling ved dør.

Måling ca 50 cm fra sluk.

Det anbefales å utbedre fallforholdene slik at vann ledes effektivt mot sluk, for å redusere risikoen for vannansamling og fuktskader i konstruksjonen. Manglende eller feil fall kan føre til at vann ikke dreneres tilfredsstillende, noe som øker faren for lekkasjer og skader på omkringliggende bygningsdeler.

**Kostnadsestimat: 100 000 - 300 000**

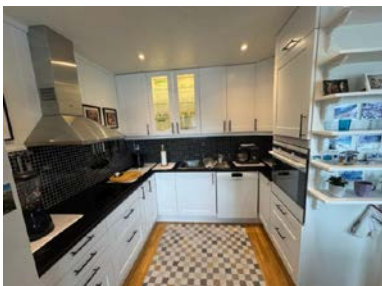
Kjøkkenet har innredning med profilerte fronter. Benkeplaten er av laminat. Det er platetopp, stekeovn og komfyrvakt.

Kjøkkeninnredningen.

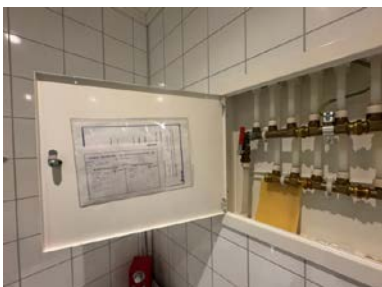
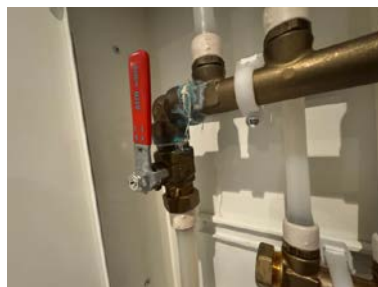
Vannfordelingsskapet.

Irr på røret.

Det bør foretas nærmere undersøkelse og eventuelt utbedring av irrdannelser på rørene for å hindre videre korrosjon og lekkasjer. Konsekvensen av å ikke utbedre dette kan være redusert levetid på rørene og økt risiko for vannskader.

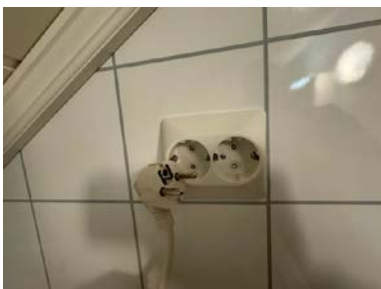
El-tilkoblingen.

Det bør etableres tilfredsstillende el-tilkobling etter gjeldende forskrift for å unngå risiko for varmegang og brann. Manglende korrekt tilkobling kan medføre økt fare for elektriske feil og skader på bygningen.

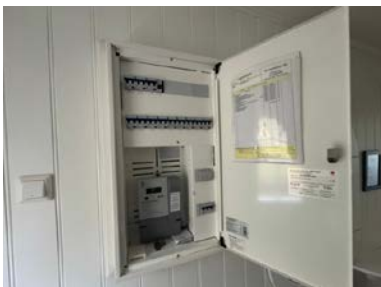
Sikringsskapet.
