Sørlivegen 152, 2847 KOLBU

**Lys og delikat enebolig med alt på ett plan. 4 soverom. Utestue. Romslig dobbeltgarasje m/loft. Solrikt med fin utsikt.**

# Tilstandsrapport

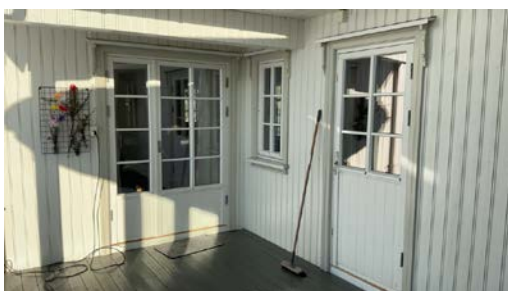
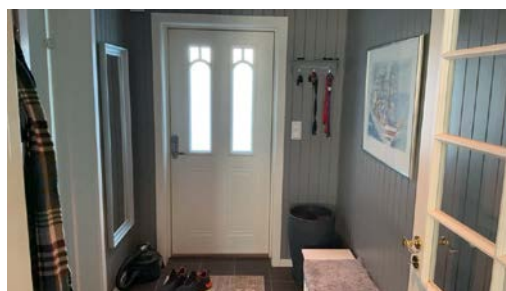
## TG 1 Balkonger, terrasser og rom under balkonger

Delvis innglasset veranda med utgang fra stue. Konstruksjoner i treverk.  
Overbygget inngangsparti. Konstruksjoner i treverk.  
Veranda i tilknytning til inngang. Konstruksjoner i treverk.  
Verandaer som står under åpen himmel vil alltid ha vedlikeholdsbehov, dette må påregnes.

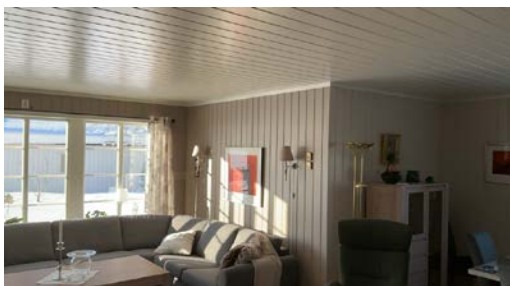
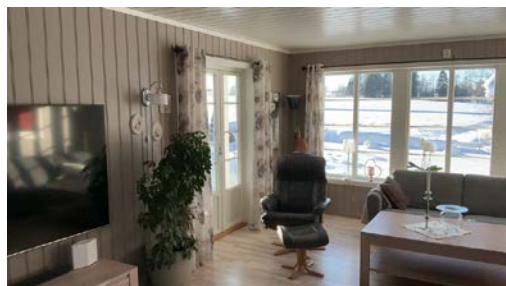
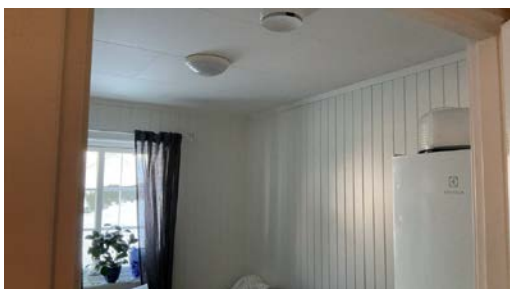
### TG 1 Etasjeskille/gulv mot grunn

Bygningen har støpt gulv på grunnen. Øvrige etasjeskille er utført i trekonstruksjoner.

Skjevheter og høydeforskjeller i etasjeskillere er kontrollert med krysslaser. Det er ikke funnet nevneverdige avvik, kun mindre høydeforskjeller på ca. 5-15mm. er registrert ved stikkprøvekontroll. Lokale større avvik kan likevel påregnes. Dette er ikke unormalt i denne type boliger.

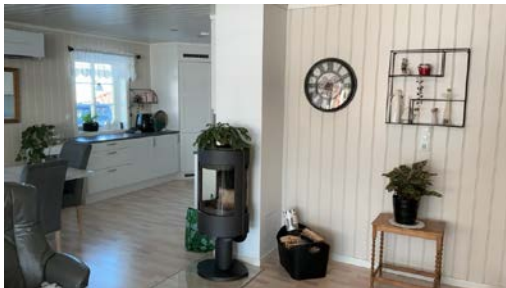
## TG 1 Innvendige dører

Malte profilerte innvendige dører.

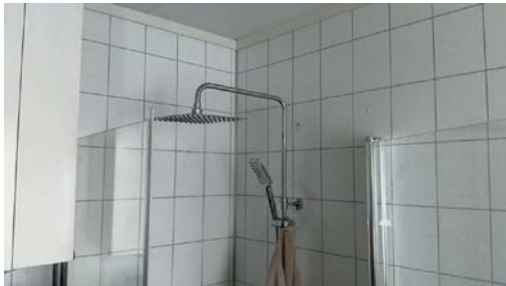
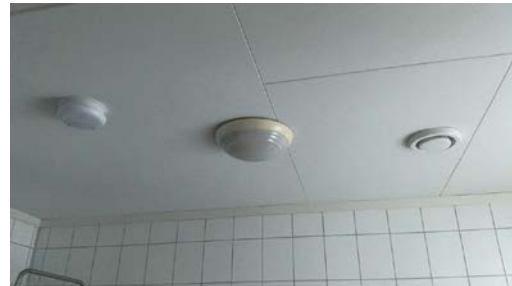
## ETASJE > BAD

### 1 TG 2 Overflater Gulv

Gulv: Fliser, med varme. Det dusjes direkte på gulv/vegg, noe som gir økt belastning på konstruksjonene. Ved enkle fuktsøk ble det ikke registrert unormale verdier. Fall forhold er målt og funnet tilfredsstillende.

Slitte og misfargede fuger er registrert. Rommet har mer enn halvparten av forventet brukstid oppnådd. Rommet må brukes med forsiktighet og det må følges med på konstruksjonene da risikoen for skader er stor.

- Til tross for avviket i fall/høydeforskjell til sluk, vil gulvet fortsatt kunne lede vann mot sluket, men med redusert effektivitet. Dette kan potensielt øke risikoen for vannansamling i enkelte områder av badet.

Siden våtrommet fungerer i dag er det ikke behov for strakstiltak. Men ut fra alder kan plutselig skader oppstå, det anbefales å følge med og bruke rommet med forsiktighet.

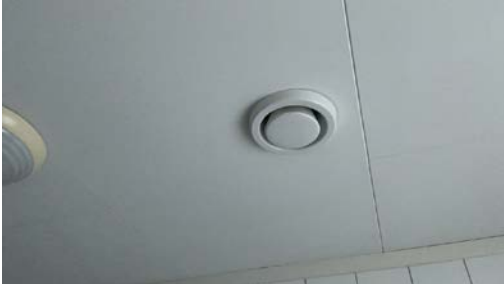
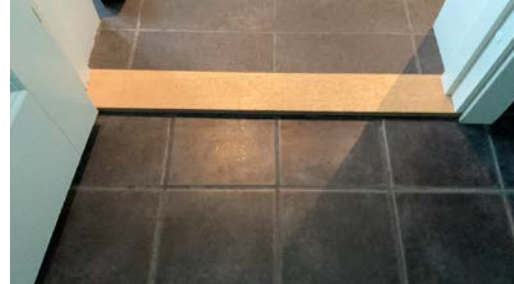
Ingen indikasjoner på fukt, og rommet er fagmessig utført. Hulltaking er derfor ikke utført. Dersom en kjøper likevel skulle kreve det, er det gjort avtale med selger at dette kan utføres.

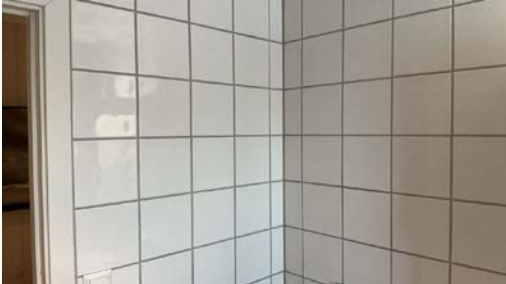
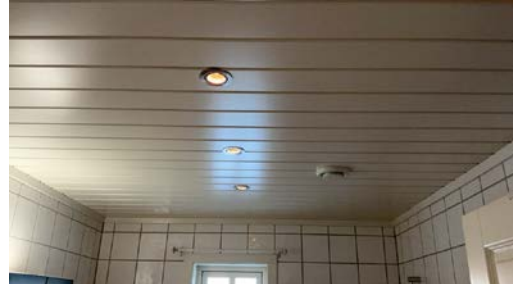
## ETASJE > BAD 2

### Overflater Gulv

Gulv: Fliser, med varme. Ved enkle fuktsøk ble det ikke registrert unormale verdier. Det dusjes direkte på gulv/vegg, noe som gir økt belastning på konstruksjonene.

- Det er påvist at høydeforskjell fra topp slukrist til gulv/synlig topp membran ved dørterskel er mindre enn 25 mm.
- Det er avvik:

Slitte og misfargede fuger er registrert. Gulvet er tilnærmet flatt. Det er lokalt fall til sluk. Fall er ikke tilfredsstillende, men badet fungerer med dette avviket

- Tiltak:
- Til tross for avviket i fall/høydeforskjell til sluk, vil gulvet fortsatt kunne lede vann mot sluket, men med redusert effektivitet. Dette kan potensielt øke risikoen for vannansamling i enkelte områder av badet.

Siden våtrommet fungerer i dag er det ikke behov for strakstiltak. Men ut fra alder kan plutselig skader oppstå, det anbefales å følge med og bruke rommet med forsiktighet.

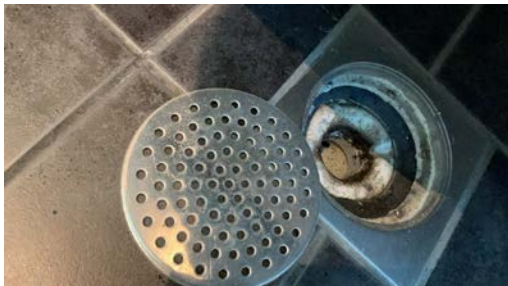
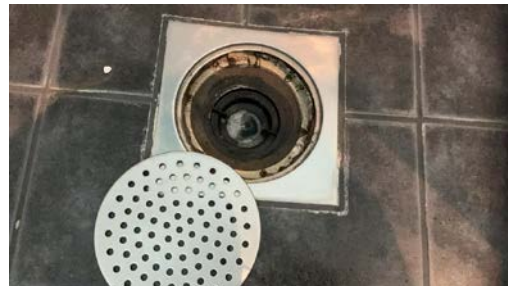
### 1 TG 1 Sanitærutstyr og innredning

Innredning med glatte fronter. Heldekende servant med ett-greps blandebatteri. Skap og speil med tilhørende belysning over. Vegghengt toalett. Dusjhjørne med glassdører.

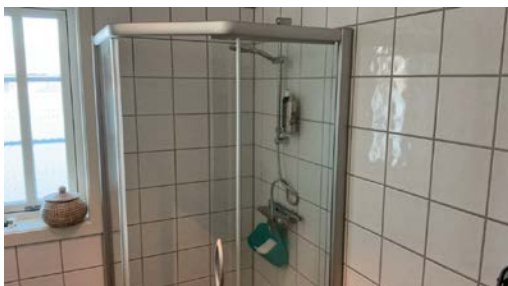
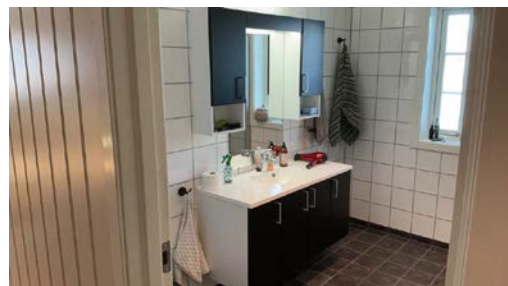
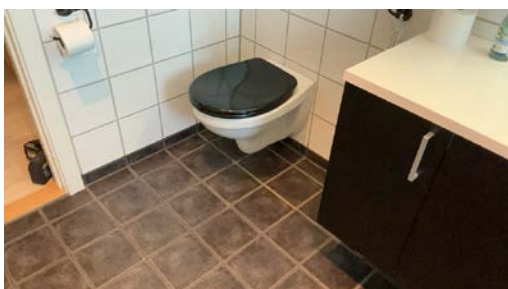
### 1 TG 1 Ventilasjon

Balansert ventilasjon, ventil i himling.

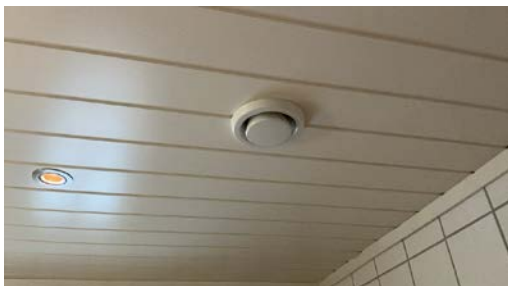
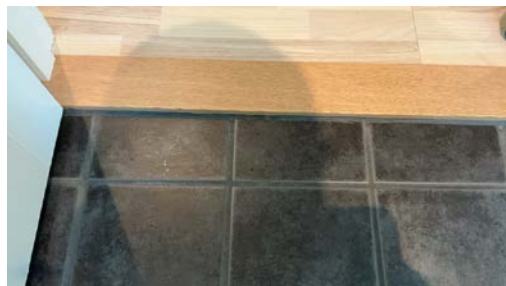
### TG 0 Tilliggende konstruksjoner våtrom

Hulltaking er foretatt og det er ikke påvist unormale forhold.

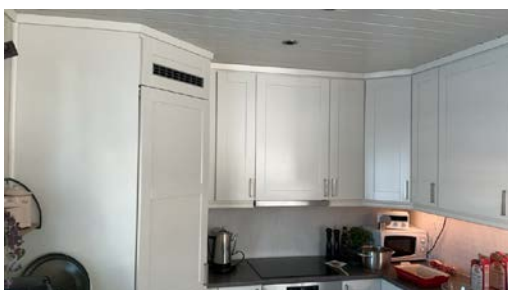
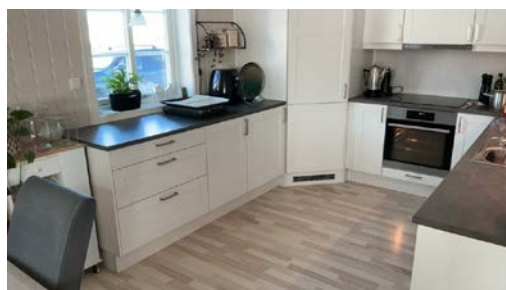
### TG 1 Avtrekk

Kjøkkenventilator med avtrekk ut, plassert over kokesone.

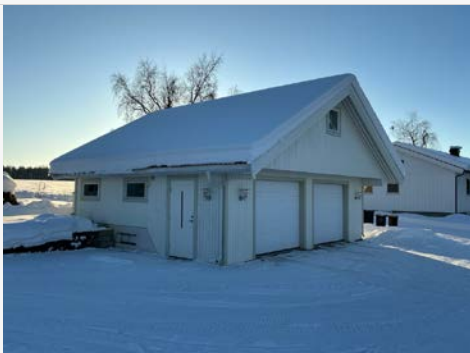
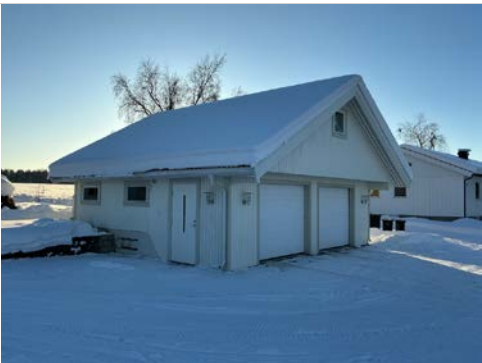
### Garasje

Garasje oppsatt på støpt plate må mark. Vegger er over bakken utført i trekonstruksjoner, utvendig malt trepanel. Mønet skråtak i trekonstruksjoner tekket med betongtakstein. To leddporter med automatiske portåpnere. Malt inngangsdør med glass. Utvendig trapp til to rom på loft. Garasje er ikke teknisk vurdert på linje med bolighuset. Tilstandsgrad er derfor ikke angitt. Normalt vedlikehold må påregnes.
