Husafjellveien 15, 4331 ÅLGÅRD

**Attraktiv familiebolig med
godkjent utleiedel
Dobbel garasje
Barnevennlig**

| Tilstandsrapport | 56 |

Befaringsdato: 30.04.2026

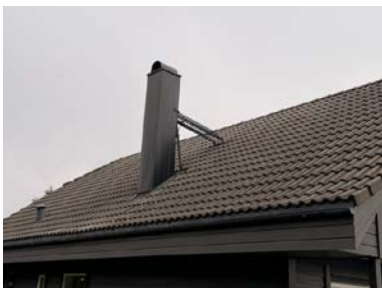
Økt alder gir høyere risiko for utettheter. Overvåk tilstanden jevnlig. For å få tilstandsgrad 0 eller 1 må tekingen skiftes ut, men tidspunktet for når dette er nødvendig er vanskelig å si noe om.

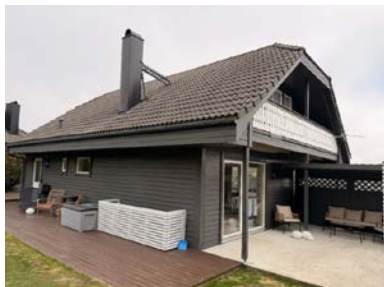
Det er oppført markterrasse i hagen og balkong i impregneret trevirke, samt en plattning i betong over garasjen. Det registreres noe vær- og bruks slitasje på terrassebord og rekkverk. Litt vedlikehold er påregnelig.

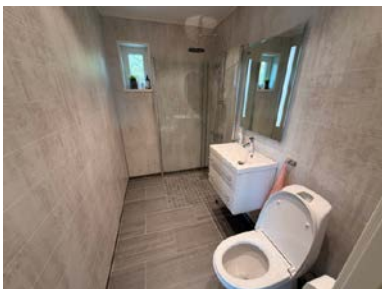
Normal tid før utskifting av våtrom, vinylbelegg er 10 - 30 år.

Normal tid før reparasjon av keramiske fliser er 5 - 15 år.

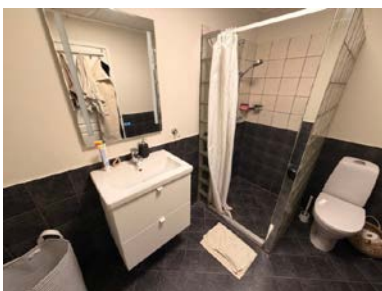
Normal tid før utskifting av keramiske fliser er 10 - 30 år.

Normal tid før reparasjon av keramiske fliser er 5 - 15 år.

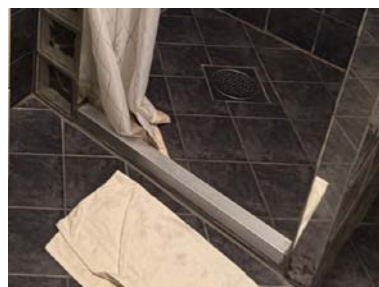
LEILIGHET > BAD/VASKEROM

- Eventuelt lekkasjevann fra utstyr utenfor dusjsone vil ikke ha en naturlig vei til sluket. Dette kan føre til at vann samler seg på gulvet og potensielt renner ut av rommet eller trenger inn i konstruksjonen.
- Det bør etableres avrenning inn til sluk for hele våtrommet.

Anbefaler å etablere lavere oppkant ved dusj slik at vann ledes til sluk før det renner ut av rommet.

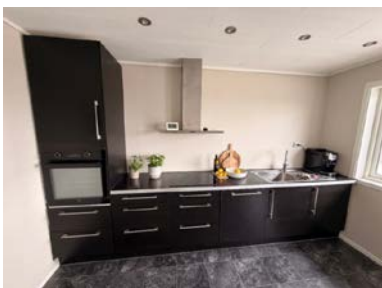
1. ETASJE > KJØKKEN

- Det må påregnes lokal utbedring/utskiftning.

Anbefaler forsegling/impregnering for å hindre videre fuktskader rundt oppvaskmaskin, manglende tiltak kan over tid medføre ytterligere skade på materialer.

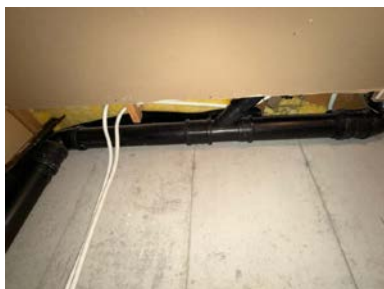
- Det er ikke behov for utbedringstiltak siden anlegget fungerer i dag, men ut ifra alder kan skader plutselig oppstå på eldre anlegg.

I forbindelse med oppgradering/renovering vil det være naturlig med utskiftning av eldre avløp.
