# Tilstandsrapport

Boligbygg med flere boenheter

Salhusvegen 12A , 5529 HAUGESUND

Befaringsdato: 11.02.2026

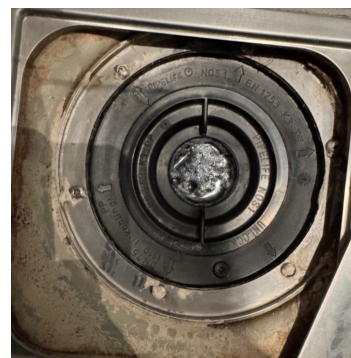
#### TG 1 Sluk, membran og tettesjikt

Det kan fremlegges dokumentasjon. Det foreligger også ferdigattest på bygget.

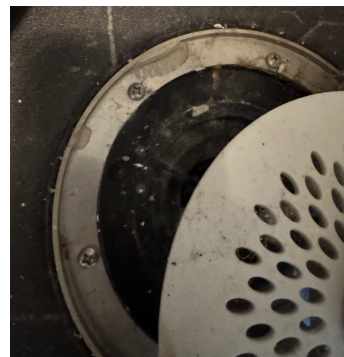
## TG 1 Sluk, membran og tettesjikt

Det er ikke fremlagt dokumentasjon på membran eller tette-sjikt på befaringsdagen.

Det er ingen synlige avvik vedrørende montering av belegg mot klemring i sluket.
