Manesjen 2, 2050 JESSHEIM

**Fin og praktisk 2-roms
selveierleilighet med stor
sydvendt terrasse, garasjeplass!**

Nøkkelinformasjon

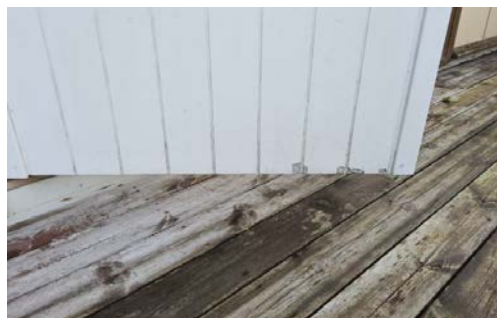
TG 1 Entredør

Entredør i laminert utførelse.

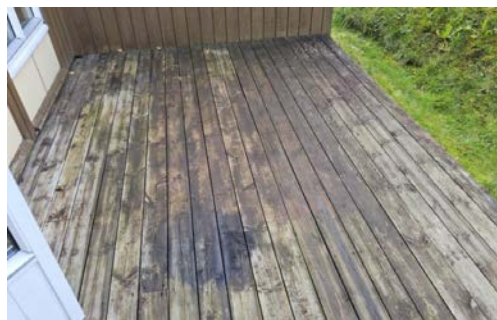
TG 2 Overflater

Det registreres sprekker i hjørner på vegg på soverommet.

Det anbefales overflatebehandling.

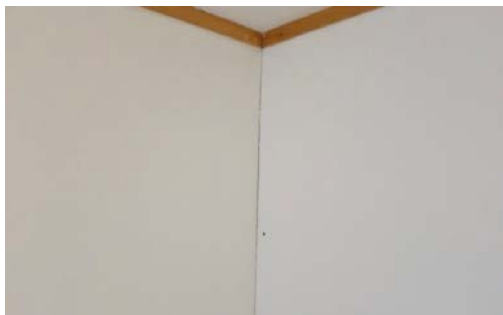
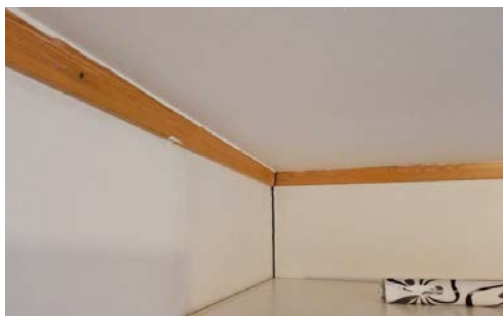
TG 2 Etasjeskille/gulv mot grunn

Etasjeskiller er av betongdekke.

Ved enkel nivellering av stue/kjøkken måles det et totalt avvik i rommet på 22mm, og 7mm over en avstand på 2 meter.

- Målt høydeforskjell på over 15 mm gjennom hele rommet. Tilstandsgrad 2 gis med bakgrunn i standardens krav til godkjente måleavvik.

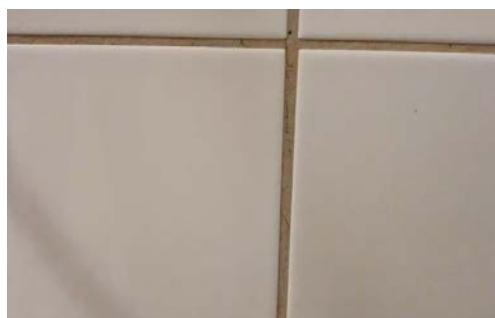
1. ETASJE > BAD

TG 2 Overflater Gulv

- Det er mulighet for at det kan forekomme vannlekkasje på våtrommet hvor vann ikke vil gå til sluk.
- Det er påvist at høydeforskjell fra topp slukrist til gulv/synlig topp membran ved dørterskel er mindre enn 25 mm.
- Det er påvist sprekker i fliser.

Dusjskinnen er høyere enn dørterskel. Ved lekkasje utenfor dusjsonen kan lekkasjevann nå ut i tilstøtende rom før det når sluket.

Det bør etableres en åpning i dusjskinne slik at lekkasjevann kan nå sluket.
