Jevnakerveien 7B, 3160 STOKKE

**Attraktiv og lys 2-roms med en praktisk planløsning. Solrik balkong og parkeringsplass. Sentrumsnært og tilbaketrukket!**

Tilstandsrapport .....33

Befaringsdato: 25.04.2025    Rapportdato: 28.04.2025    Oppdragsnr.: 21248-1564    Referansenummer: HB7005  
Autorisert foretak: Drammen Takstsenter AS    Sertifisert Takstingeniør: Olav Rudland Kvilhaug    Vår ref:

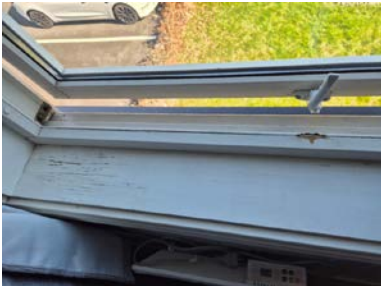
**Vurdering av avvik:**  
• Det er avvik:

Det er skader i ramme og foring på soveromsvinduet.

**Konsekvens/tiltak**  
• Tiltak:

Soveromsvindu har behov for vedlikehold.

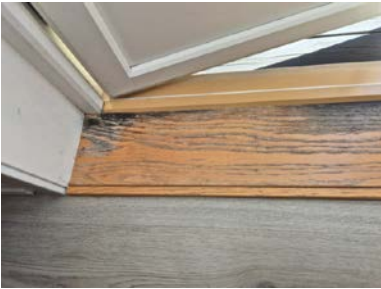
**Vurdering av avvik:**  
• Det er avvik:

Inngangsdør med noe slitte overflater.  
Det er registrert misfarging på terskelbord til balkongdør. Skaden antas å skyldes vanninntrekk som følge av eksponering for nedbør/kondens.

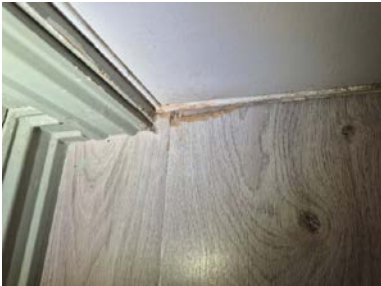
Laminatgulv har stedvis sveller i langskjøter og skade/sår.

Skade på laminatgulv mot inngangsdør.

Sår/skade på laminatgulv i gang.

Det er ikke registrert noen store skader. Kjøper bør selv vurdere tiltak.

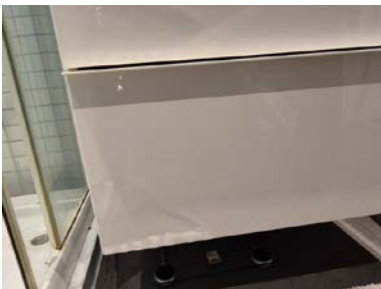
- Det er påvist skader på innredning.

Fuktsveller på skuffer til innredning.

- Lokal utbedring må utføres.

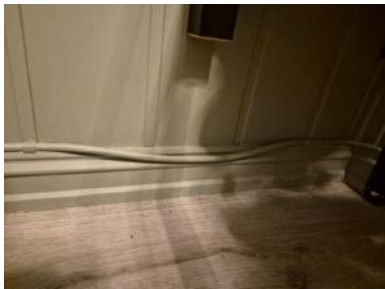
Ledning som ikke er tilstrekkelig festet i gang.

Kommentar:Ingen åpenbare feil eller skader ble registrert, men grunnet manglende dokumentasjon på elanlegget, bør hele det elektriske anlegget kontrolleres. Stedvise utskiftinger og oppgraderinger kan påregnes som følge av det normale vedlikeholdsbehov.
