Verditakst for landbrukseiendom

Langenuvegen 380
5687 FLATRÅKER
Gnr. 1 Bnr. 2
Tysnes kommune

Oppdragsnr. 539 512
Befaringsdato 21.08.2020
Rapportdato 17.10.2020

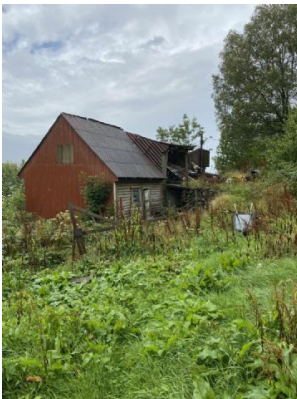
174245444 241 - Hus for dyr/landbr.lager/silo

Landbruksbygning tilpasset sauedrift. Bygningen er oppført med grunnmur i naturstein/ murkonstruksjon. Over grunnmur er bygningen oppført i trekonstruksjoner med utvendig trekledning og plateledning. saltak konstruksjon med utvendig tekking med plateledning. Takkonstruksjon har rast sammen. Bygningen vurderes som kondemnablel.

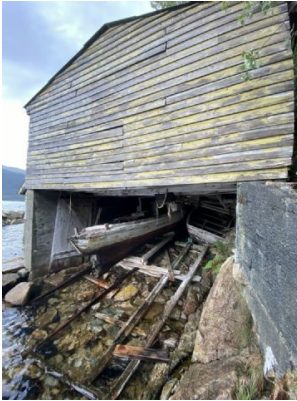
Over grunnmur er bygningen oppført i trekonstruksjoner med utvendig trekledning, saltak konstruksjon med skifertekking. Takkonstruksjon er i ferd med å gi seg. Det er vesentlige råteskader i konstruksjonen. Nøstet må fjernes om det faller ned og kan da ikke settes opp igjen i henhold til servitutt..

Naust med båtopptrekk.

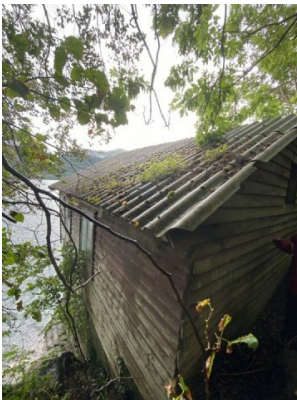
Naust oppført med grunnmur i betong med sparestein. Over grunnmur er bygningen oppført i trekonstruksjoner med utvendig platekledning og trekledning. Vinduer med enkle glass og trekarmer. Saltak konstruksjon tekket med åndelineplater. Naustet har behov for vesentlig vedlikehold.
