Vålaugsvegen 147, 2032 MAURA

**Lys og romslig endeleilighet. Heis.
Parkering. God intern beliggenhet.
Åpen & fin utsikt fra solrik balkong.**

Tilstandsrapport

BOLIGBYGG MED FLERE BOENHETER

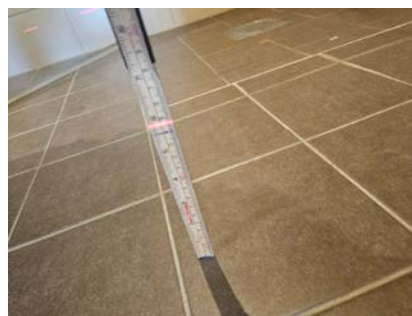
Årsak 1: Svertesopp og kalkutslag oppstår gjerne som følge av høy fuktighet i dusjsonen og manglende ventilasjon over tid, samt regelmessig bruk av dusjen.

Risiko: Dette gir en økt risiko for svekkelse i materialenes overflate og tetthet.

Konsekvens: Forholdet kan medføre behov for utbedring eller utskifting. Anbefalt tiltak: Det anbefales å undersøke nærmer, utført av fagperson, for å avklare omfang og behov for eventuelt utbedring.

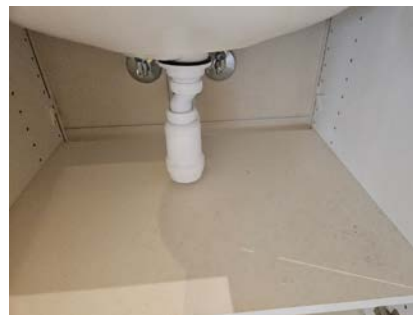
Innvendige vannledninger er av plast (rør i rør). Det er besiktiget i rørskap.

Kraner og avløp i oppvaskbenk og servantskap er testet, uten at det ble registrert noe avdrypp fra vannrør. Innvendige vannrør vurderes å ha normal slitasje etter alder og bruk.
