Bergensveien 2E, 0963 OSLO

**Moderne 4-roms leilighet |
Oppvarming & v.v inkl | Mulighet
for parkering | Nærhet til alle
servicefasiliteter**

Tilstandsrapport

Befaringsdato: 11.12.2024

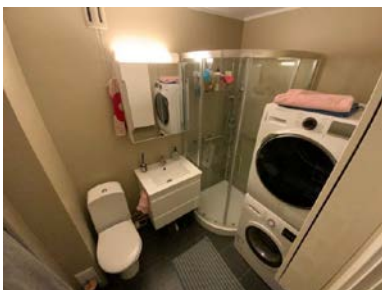
Aktuell byggeforskrift er tekniske forskrifter i perioden 1997-2010. Dokumentasjon: ingen dokumentasjon.

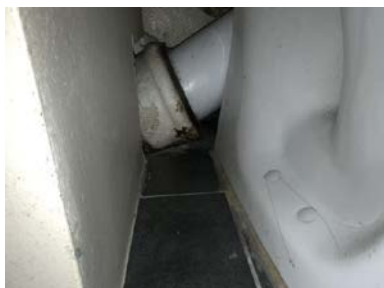
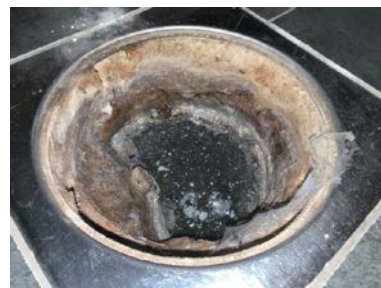
4. ETASJE > BAD/VASKEROM

- Det er påvist at høydeforskjell fra topp slukrist til gulv/synlig topp membran ved dørterskel er mindre enn 25 mm.
- Det er påvist at noen fliser har bom (hulrom under).
- Det er påvist avvik i fallforhold til sluk i forhold til krav i forskrift på byggetidspunktet.

- Det er påvist mangelfull/feil utførelse rundt rørgjennomføringer e.l. som gir fare for fukt i konstruksjonen i våtsone.

- Det må foretas utbedring for å unngå fuktskader i konstruksjonen.
- Sluket må sjekkes og rengjøres jevnlig.

Det er avgjørende for at det dusjes i kabinett på dette badet for å unngå fuktskader og lekkasjer. Sluket må rengjøres jevnlig slik at dette ikke tetter seg og lekkasje kan oppstå.

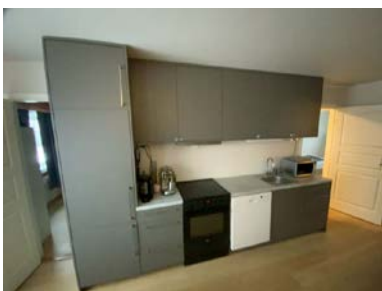
Det er ikke etablert ventiler for kjøleskap. Blandebatteri er løst (stålkummen er myk og trolig ikke tilpasset for montering av blandebatteri). Blandebatteriet er noe skadet (håndtaket er ikke korrekt montert/plassert). Front over komfyr mangler håndtak funksjon. Noen sår/bruksmerker.

Etablere ventil nede og oppe i innredningen slik at kjøleskap får mindre levetid.

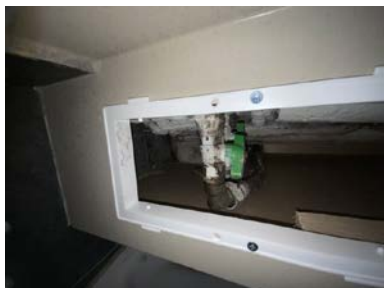
TG 2 Avløpsrør

Det er avløpsrør av støpejern.

- Det er ikke behov for utbedringstiltak siden anlegget fungerer i dag, men ut ifra alder kan skader plutselig oppstå på eldre anlegg.
- I forbindelse med oppgradering av våtrom vil det være naturlig med utskiftning av rør.
