Nedre Såtehov 24, 3864 RAULAND

**Pen og tiltalende enebolig med  
attraktiv beliggenhet i Såtehov -  
Dobbel garasje**

# Tilstandsrapport

Befaringsdato: 07.03.2025    Rapportdato: 17.03.2025    Oppdragsnr.: 20330-1516    Referansenummer: AT1652

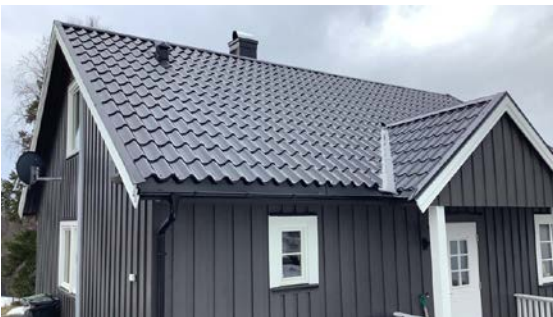
### Nedløp og beslag

Renner og nedløp av lakkert stål

- Det er ikke tilfredsstillende bortledning av vann fra taknedløp ved grunnmur.
- Det er påvist avvik i beslagløsninger.
- Det mangler snøfangere på hele eller deler av taket, noe som var krav på byggemeldingstidspunktet.

Det er registrert deformasjoner i nedløp som skyldes frostspreng

- Det må monteres snøfangere for å oppfylle byggeårets krav.
- Det bør lages system for bortledning av vann fra taknedløp ved grunnmur.
- Avvik i beslagløsninger må utbedres.

Nedløp må heves og gis fritt utløp.

Kostnadsestimat: 50 000 - 100 000

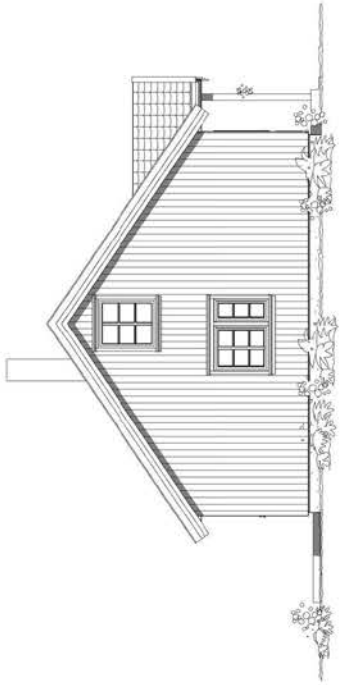
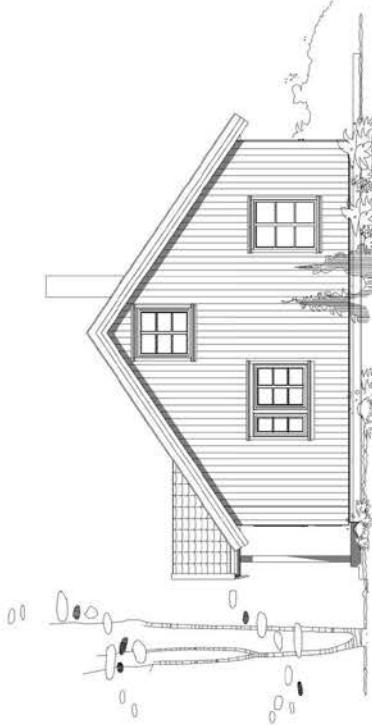
| Tegning nr | A101 |

Fasade mot vest 1 : 100

Fasade mot sør 1 : 100

Fasade mot nord 1 : 100

Fasade mot øst 1 : 100
