Erling Skjalgssons gate 45, 5523 HAUGESUND

**Lekker leilighet med 2 soverom |  
Attraktiv, sentral beliggenhet |  
Barnevennlig område | Gode  
solforhold**

# Tilstandsrapport

## SELVEIERLEILIGHET (1 SMÅHUS)

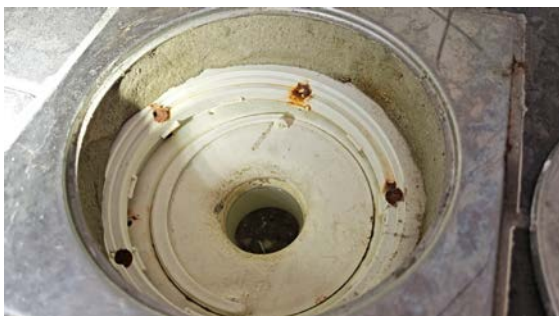
- Det er påvist mangelfull/feil utførelse rundt rørgjennomføringer e.l. som gir fare for fukt i konstruksjonen i våtsoner.
- Mer enn halvparten av forventet brukstid er passert på membranløsningen.
- Det kan ikke konstateres synlig bruk av membran/tettesjikt på våtrommet.

Klemring festet til sluk med skruer som ruster. Skruer er ikke festet i tiltenkt hull.

- Uten membran/tettesjikt er det høy risiko for at vann trenger gjennom konstruksjonene og kan medføre fuktskader.
- Løsningen/utførelsen rundt rørgjennomføringer gir fare for fukt inn i konstruksjoner.
- Det må foretas lokale tiltak for å utbedre utettheter på våtrommet.
- Det er viktig å merke seg at levetiden til en membran varierer basert på kvalitet, installasjon og bruk. Eldre membraner kan bli sprø og sprekke opp, noe som fører til at de mister sin vanntettende funksjon. Dette kan resultere i vannlekkasjer gjennom vegger og gulv og fuktskader.
