Sjåhaugvegen 3, 7970 KOLVEREID

**Hytte med sjøutsikt, garasje og  
stor solrik veranda**

# Hytte med sjøutsikt, garasje og stor solrik veranda

| Tilstandsrapport ..... | 39 |

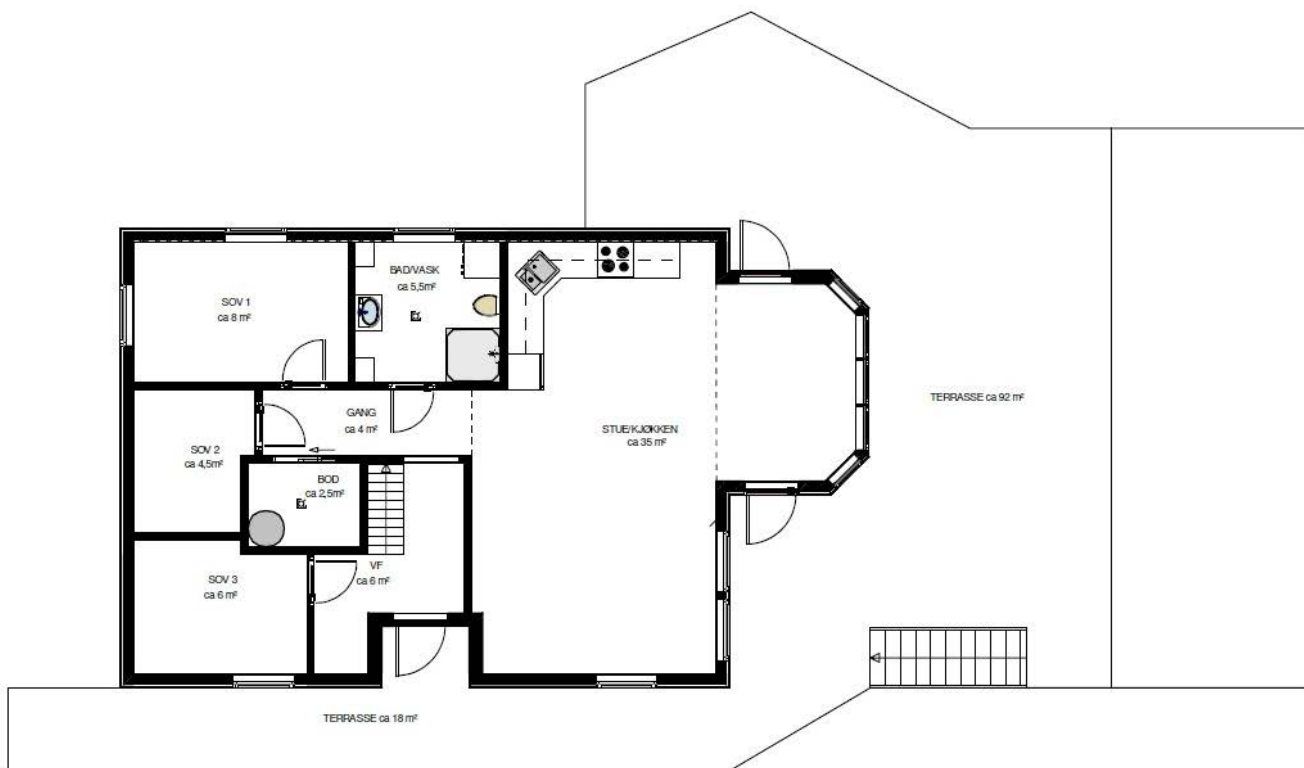
## SJÅHAUGVEGEN 3 - PLAN 1.ETG

Vær oppmerksom på at dette er en illustrasjon av boligens planløsning med omtrentelige mål.

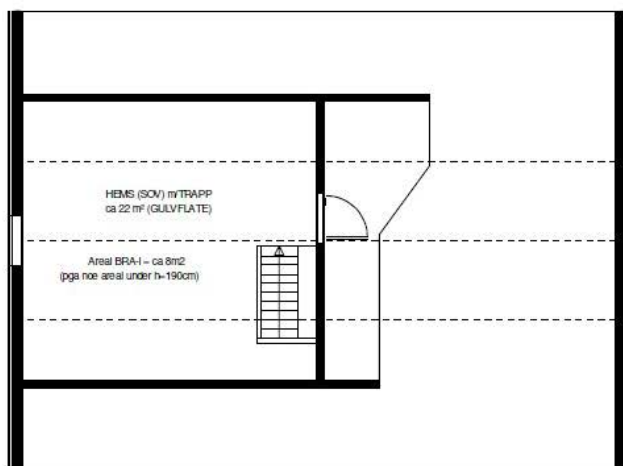
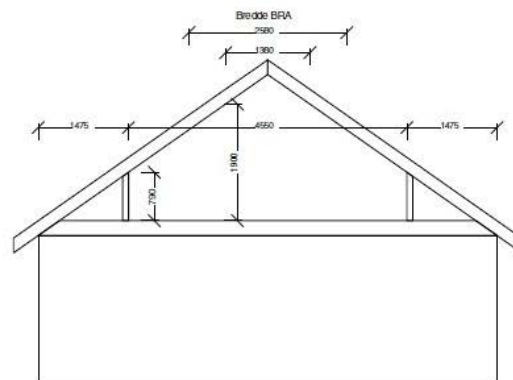
## SJÅHAUGVEGEN 3 - PLAN OG SNITT HEMS

Vær oppmerksom på at dette er en illustrasjon av boligens planløsning med omtrentelige mål.

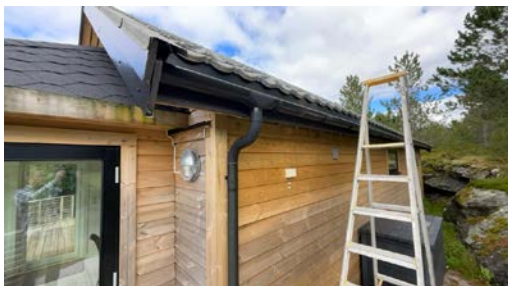
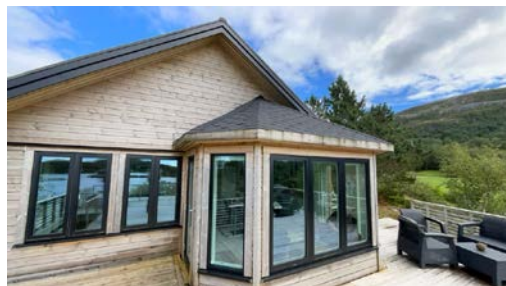
## TG 1 Veggkonstruksjon

Veggene har bindingsverkskonstruksjon fra byggeår. Fasade/kledning har liggende bordkledning og er skiftet i 2024.
