Sjåhaugvegen 3, 7970 KOLVEREID

**Hytte med sjøutsikt, båt plass,  
garasje og stor solrik veranda**

# Tilstandsrapport

Befaringsdato: 22.08.2025

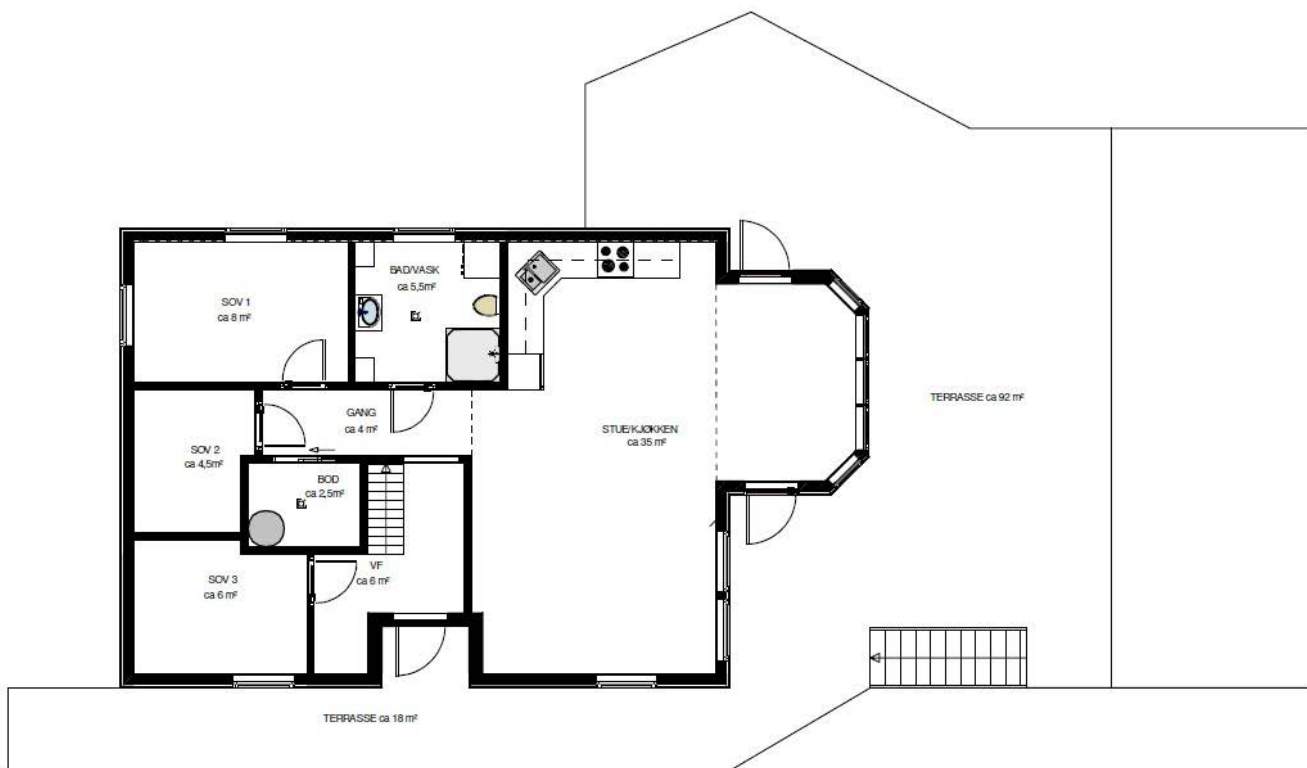
## SJÅHAUGVEGEN 3 - PLAN 1.ETG

Vær oppmerksom på at dette er en illustrasjon av boligens planløsning med omtrentelige mål.

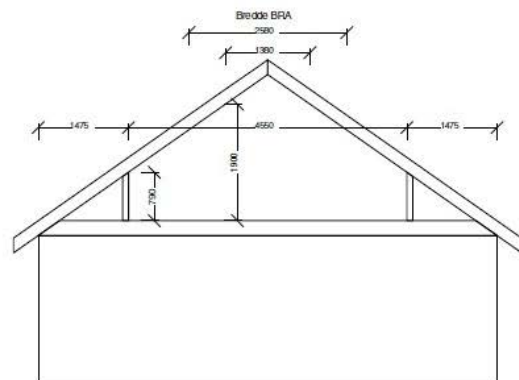
## SJÅHAUGVEGEN 3 - PLAN OG SNITT HEMS

Vær oppmerksom på at dette er en illustrasjon av boligens planløsning med omtrentelige mål.

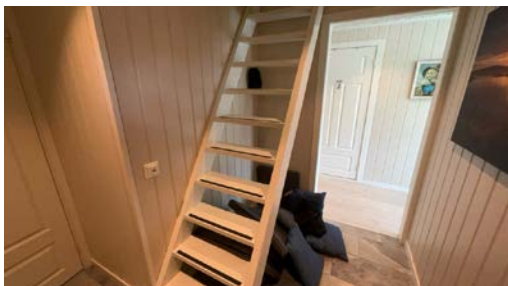
## Innvendige dører

Innvendig har boligen malte fyllingsdører.
