Tiurvegen 4B, 2006 LØVENSTAD

**3-roms andelsleilighet i høy  
1.etasje med sentral  
beliggenhetInnglasset balkong  
Oppussingsobjekt med potensial!**

Befaringsdato: 30.10.2025

# Tilstandsrapport

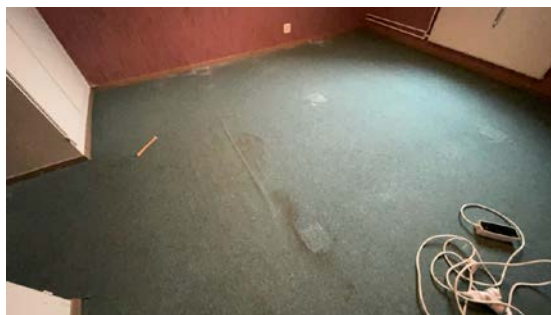
Vegger: Malte flater. Tapet på bad.  
Gulv: Belegg og filtteppe. Belegg på bad.  
Himlinger: Malte flater på innvendige takoverflater. Eldre standard med synlige avvik og behov for oppussing av leiligheten i sin helhet.

- Det er stedvis påvist synlige skader på overflater.

- Overflater må utbedres eller skiftes.

**Kostnadsestimat:** 200 000 - 500 000

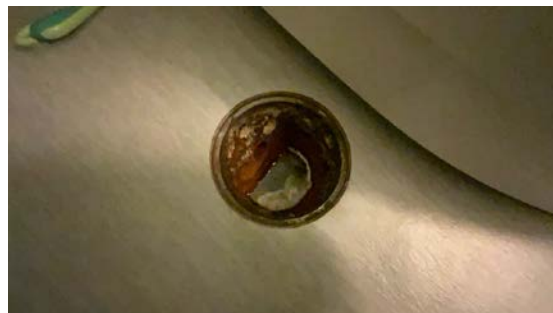
Eldre bad fra opprinnelig før 1997. Ingen dokumentasjon på badets oppføring foreligger. Gjenværende forventet levetid vurderes som utgått der kommende oppussing av våtrommet i sin helhet med nytt sluk, nytt belegg/membran, innredning og overflater m.m. på kort sikt er påregnelig. Det oppfordres til fortsatt bruk av dusjkabinett der direkte vannbelastning på gulv bør unngås da det er manglende tetthet på overganger generelt der vannbelastning på gulv kan medføre skader i tilstøtende konstruksjoner. Sluk fra byggeår der levetid vurderes som utgått. Naturlig ventilasjon. Belegg på gulvet og tapet på vegg. Servant, speil og belysning. Dusjkabinett. Tg 3 er satt grunnet at badet er fra opprinnelig før 1997 og regler fra ny avhendingslov 2022 med synlige avvik på de tekniske utførelser. Badet er dog normalt fungerende for dagligdags bruk iht. eiers opplysninger.

- Våtrommet må totalrenoveres. Alle forhold med tettesjikt, våtsone, sluk m.m. må dokumenteres.
- Manglende oppgradering av våtrommet medfører høy risiko for at konstruksjonene ikke vil tåle vanlig bruk av vann eller lekkasjer. Dette kan føre til fuktskader på tilstøtende konstruksjoner.

Kontroll av sluk.

Kostnadsestimat: 200 000 - 500 000

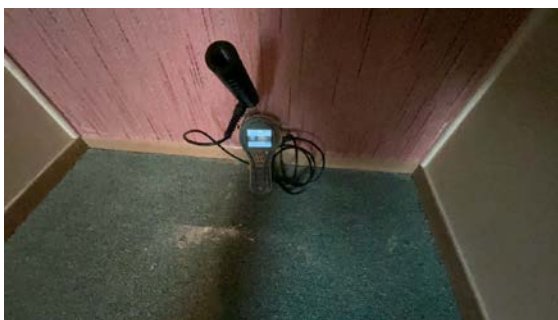
Hulltaking er foretatt uten å påvise unormale forhold. Hulltaking er foretatt ved/i Soverom.

Utført hulltaking.

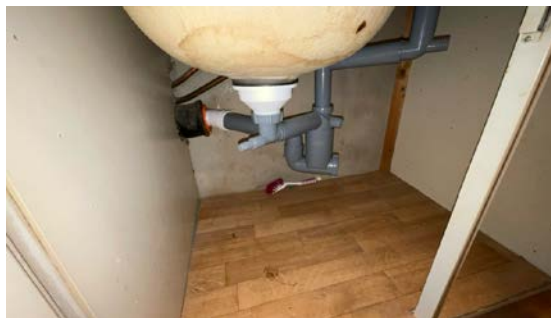
Rørøpplagg av eldre kobberør. Røranlegget er ikke kontrollert av den grunn at dette krever spesielt utstyr og kompetanse. Med tanke på alder og materialvalg ansees rør som tilfredsstillende men kommende modernisering av rørøpplagg kan heller ikke utelukkes på sikt. Waterguard i benkeskap på kjøkken bør etableres for god sikring av lekkasjevann.

Besiktigelse av rørøpplagg.

- I forbindelse med oppgradering av våtrom vil det være naturlig med utskifting av rør.
- Tidspunkt for utskifting av vannledninger nærmer seg.
