Elgvegen 13, 4347 LYE

**Lettstelt enebolig med  
alt på et plan og god planløsning.  
Dobbel garasje**

| Tilstandsrapport ..... | 48 |

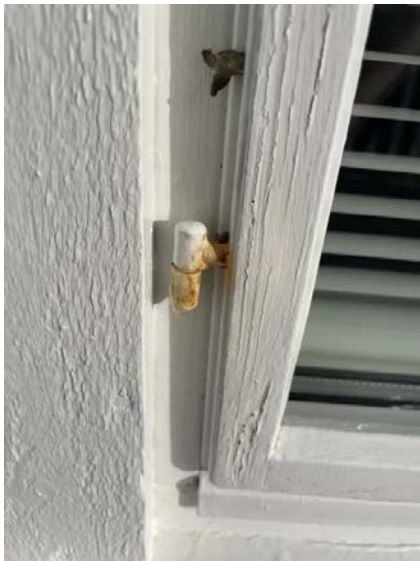
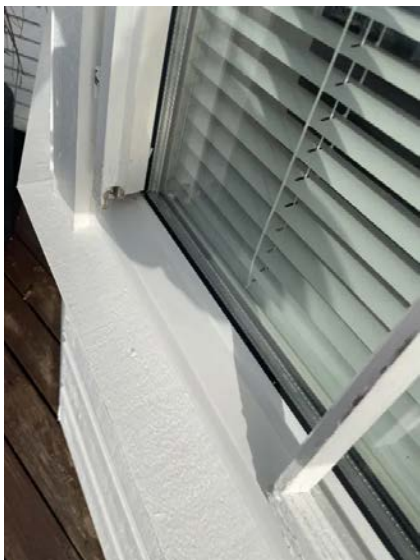
### 6.3 Vinduer og dører

| Er det påvist værslitte karmen, fuktskader eller råteskader? | Ja |
| Er det ved stikkprøver registrert avvik ved åpne/lukkemekanismen? | Ja |
| <p>Enkelte vindu tar i karm og har behov for justering.</p> <p>Noe værslitasje og krakelering i karmen og sprosset.</p> <p>En sprosset er registrert knekt i bunn, samt noe rust på hengsle.</p> <p>Terrassedør på kjøkken er noe stri å åpne.</p> | |

| Anbefaler vedlikehold for å unngå ytterligere/fremtidige skader. | |

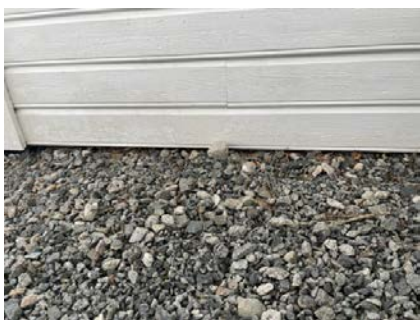
## 6.4 Yttervegger

Kledningen er montert lavt ned mot terreng, noe som medfører økt risiko for fuktopptrekk og skader i treverket.  
Det er kun foretatt stikkprøvekontroller av musetetting og lufting bak kledning der dette er mulig.  
Der dette er undersøkt ble det ikke registrert musebeslag.

Anbefaler montering av musebeslag/musebørste for å hindre skadedyr.

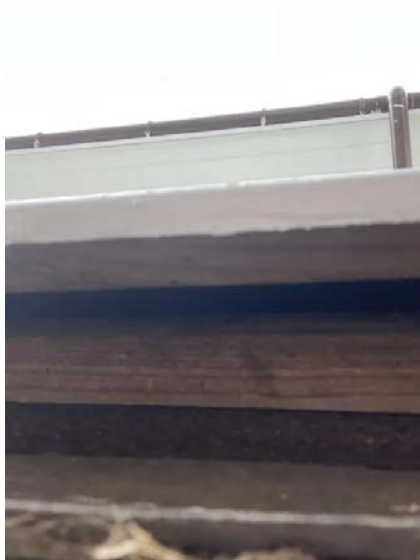
| Er det liten eller ingen lufting av kledningen? | Ja |
| Er det manglende musetetting i nedkant av kledning/plater? | Ja |

TG-2

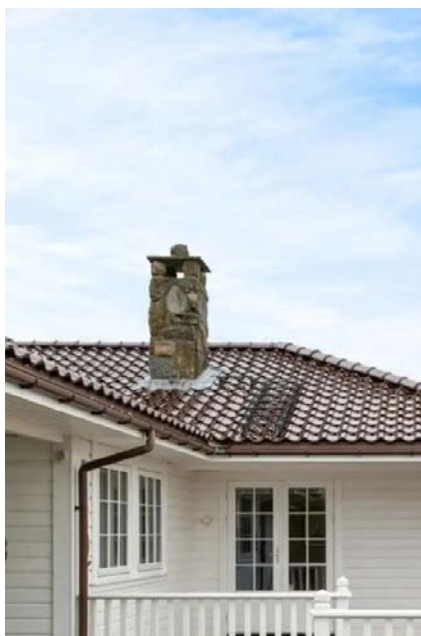
## 6.11 Ildsted/Skorstein

Det er etablert elementpipe som er utvendig kledd med naturstein. Pipeløpet er inspisert visuelt fra bakkenivå og fremstår i tilfredsstillende stand uten synlige sprekker eller skader. Det ble ikke registrert fuktinnslag eller andre avvik ved befaring.

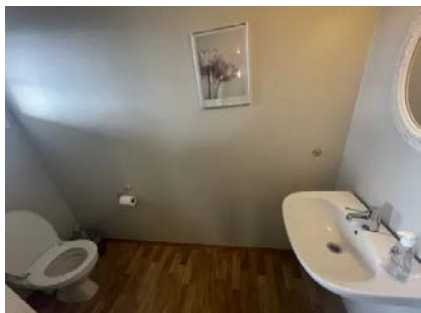
## 6.14 Toalettrom

| Er det påvist fukt/skader på toalettet? | Nei |
| Type ventilasjon | Mekanisk avtrekk |

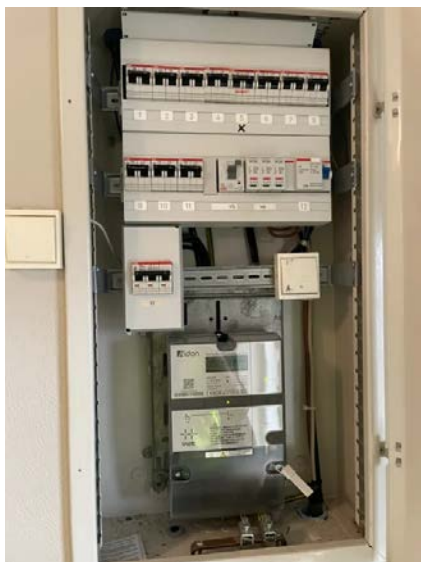
## 6.17 Elektrisk

| Er det foretatt kontroll av det lokale el tilsyn i løpet av de siste 5 år | Nei |
| Type sikringer | Automatsikringer |

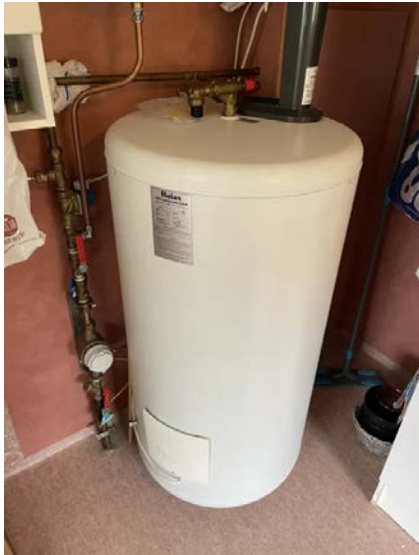
| <b>Oppsummering av varmtvannsbereder</b> | <b>TG-2</b> |
| <p>Varmtvannsbereder plassert på vaskerom fra byggeår.</p> <p>Berederen har passert 20 år og har usikker restlevetid. Bereder er tilkoblet med støpsel i stikkontakt. Løsningen er ikke i samsvar med dagens krav, da varmtvannsberedere skal ha fast tilkobling.</p> <p>Utstyr sanitær installasjoner<br/>Normal levetid for v.v beredere elektrisk er 15 til 25 år.<br/>Normal levetid for blande ventil for beredere er 10 til 25 år.</p> <p><b>Anbefalte tiltak / ytterligere undersøkelser anbefales</b></p> <p>Det anbefales å etablere fast tilkobling for å møte dagens krav.<br/>En utskifting av bereder som følge av oppnådd alder/( over 20 år) er påregnelig.</p> | |

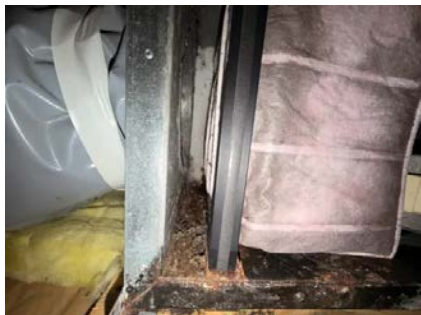
## 6.20 Ventilasjon

| Type ventilering | Balansert ventilasjon |
| Er det utført arbeider på anlegget etter byggeår? | Nei |

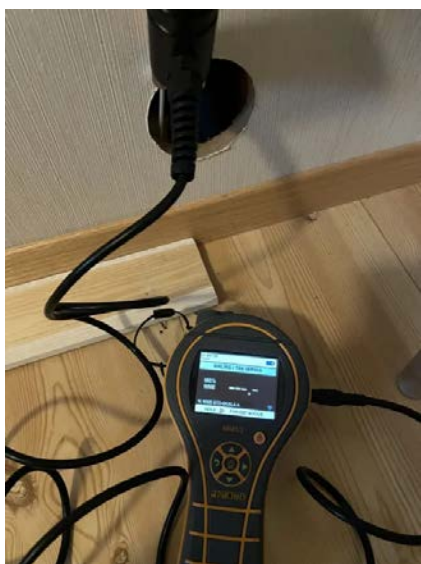
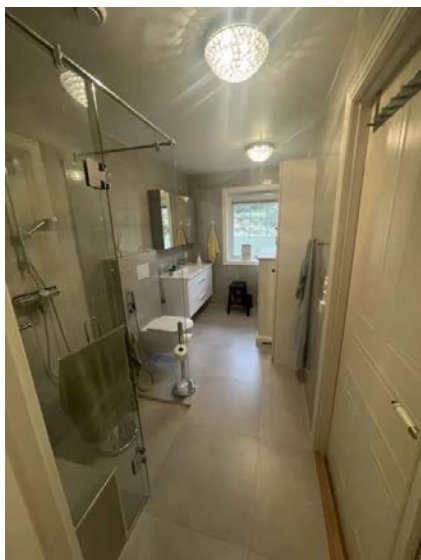
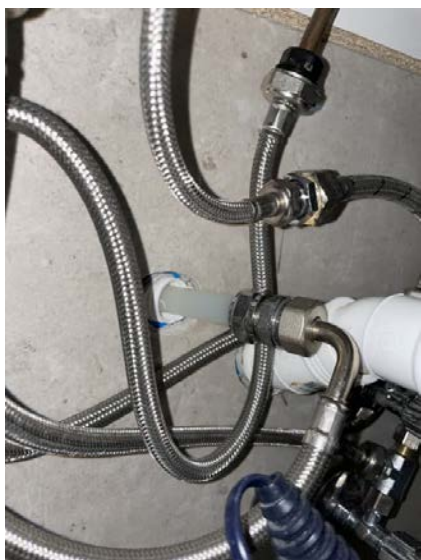
## 6.21 Våtrom: Bad

Avvik: Gulv har fall mot sluk, men dette er mindre enn referansenivå.

Det er ikke mulig å kontrollere hvor membranen er avsluttet ved døren. Dette gir usikkerhet om det er tilfredsstillende høydeforskjell fra avsluttet membran ved dør og topp sluk på minimum 25mm, og det er derfor valgt tilstandsgrad 2. Dersom membranen ikke er tilstrekkelig ført opp bak terskel, kan det føre til vannlekkasje til tilstøtende konstruksjoner ved vannsøl eller lekkasjer. Dette kan gi fuktskader i gulv eller vegger utenfor baderommet.

Avvik: Sluket er et designsluk med limflens for festing av membran (sluk uten klemring), og det er ikke mulig å kontrollere utførelsen på slike sluk.

Avvik: Det er ikke etablert noen drepsåpning for synliggjøring av eventuell lekkasje fra innebygget sistene, og det er ikke framlagt noen dokumentasjon på annen godkjent løsning.

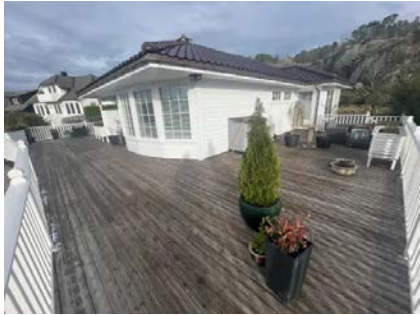
## 6.23 Øvrig: Terrasse

Normal vær- og bruks slitasje på terrassebord og rekkverk. Litt vedlikeholdsbehov, ingen umiddelbare tiltak.
