Granittveien 3D, 3615 KONGSBERG

**Pen 3- roms med flott utsikt
Kort vei til Teknologiparken og
Arsenalet - Parkering - V.vann og
trappevask inkl.**

Tilstandsrapport

BOLIGBYGG MED FLERE BOENHETER

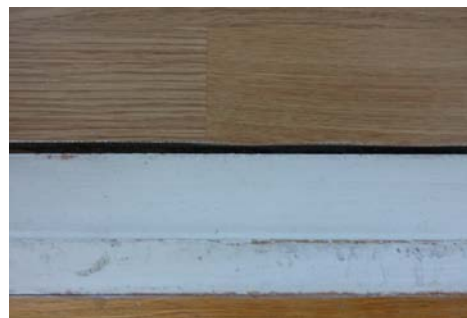
TG 2 Etasjeskille/gulv mot grunn

Etasjeskiller er av betongdekke eller lettbetongelementer.

- Målt høydeforskjell på over 15 mm gjennom hele rommet. Tilstandsgrad 2 gis med bakgrunn i standardens krav til godkjente måleavvik.
