Olabakken 2, leil. 10, 4322 SANDNES

**Kjekk selveierleilighet
2 soverom og parkering
i lukket anlegg!**

Velkommen til Olabakken 2, leil. 10

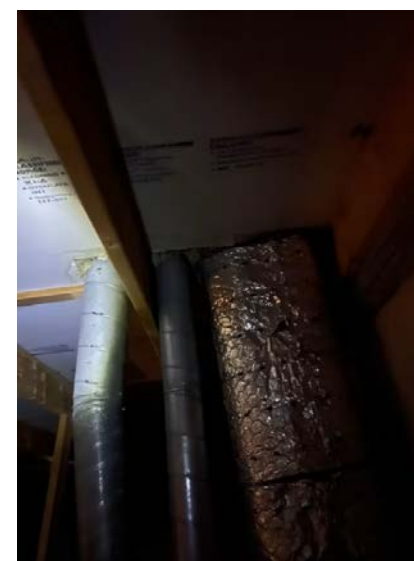
6.3 Loft (konstruksjonsoppbygging)

Det registreres fuktmerker rundt rørgjennomføring i yttertak på loft, skyldes antatt tidligere forhold.
Ventilasjonskanaler på loft er ikke tilstrekkelig isolerte, dette kan føre til at damp inne i kanalen kondenserer og returnerer til himling som vann.
Det er kun lagt gulv på deler av loftet.

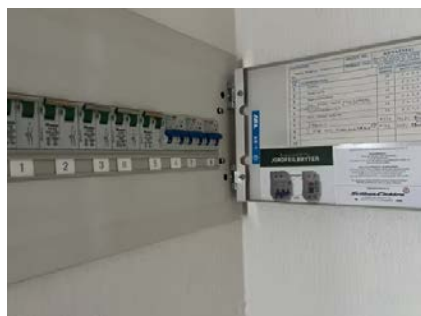
6.9 Elektrisk

Er det foretatt kontroll av det lokale el tilsyn i løpet av de siste 5 år	Nei
Type sikringer	Automatsikringer
Er det gjennomført arbeider etter opprinnelig byggeår?	Ja
Deler av det elektriske anlegget er oppgradert i 2021 ifbm nytt kjøkken, dokumentasjon fremvist.	
Er det manglende samsvarserklæring på arbeider utført etter 01.01.1999?	Ja
Er det manglende kursfortegnelse?	Ikke undersøkt
Er det tegn på varmgang (termiske skader) på kabler, brytere, downlight, stikkontakter, og elektrisk utstyr?	Nei
Er kabler utilstrekkelig festet?	Nei

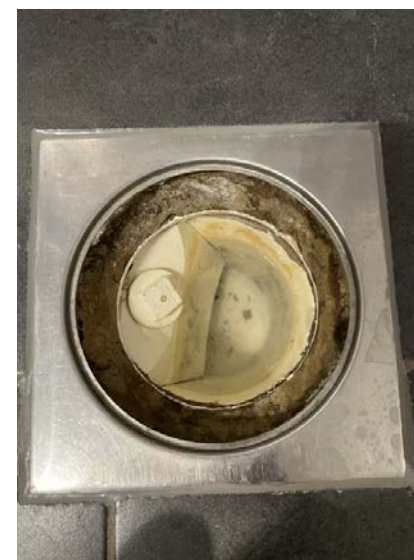
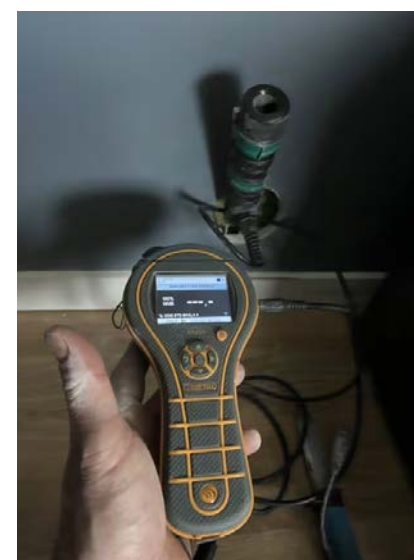
6.13 Våtrom: Bad/vaskerom.

Terskel i dusj er ca. 50 mm høyere en terskel i dør til bad. Dersom det ville oppstå en lekkasje utenfor dusj vill evt. overvann ikke kunne ledes til sluk, men renner ut gjennom døråpning.

- Riss/sprekk i flis på gulvet ved sluk i dusj.
- Riss/sprekk i fuger mellom fliser på vegg i dusj under dusjbatteri, det ble ikke registrert fukt i berørt område.
- Det registreres "bom" i gulvflis (mangelfull heft mot underlag) ved fliser på gulvet i dus og mot dør til bad.

Bad/vaskerom antatt fra 2006 ifølge tidligere salgsoppgaver..
Flis på gulv og vegg.
Utstyr: toalett, dusj, servant i innredning, og uttak for vaskemaskin.
Varmekabler i gulv.

Oppsummering av overflater	TG-2
<p>Gulvet har fall til sluk, men dette er mindre enn referansenivået. Ca 11 mm fall fra gulv ved dør til topp slukrist sluk, dørterskel på 11 mm, synlig oppbrett av beleg. Avslutning av membran er under 25 mm over gulv. Terskel i dusj er ca. 50 mm høyere en terskel i dør til bad. Dersom det ville oppstå en lekkasje utenfor dusj vill evt. overvann ikke kunne ledes til sluk, men renner ut gjennom døråpning. - Riss/sprekk i flis på gulvet ved sluk i dusj. - Riss/sprekk i fuger mellom fliser på vegg i dusj under dusj batteri, det ble ikke registrert fukt i berørt område. - Det registreres "bom" i gulvflis (mangelfull heft mot underlag) ved fliser på gulvet i dus og mot dør til bad.</p> <p>TG.3_ Gulvskinne for dusjhjørne danner en sperre mot sluk og denne er høyere enn tettesjiktet ved døråpning, dreng hull i terskel bør etableres. Estimert kostnad lokal utbedring kr.1000,-</p>

Anbefalte tiltak overflater
<p>Badet fungerer med dagens tilstand, men på grunn av påviste forhold anbefales montert et dusjkabinett for å unngå ytterligere fuktbelastning i påvente av en oppgradering. Påpekte forhold anbefales undersøkt nærmere, baderom må påregnes oppgradert i nær fremtid.</p>

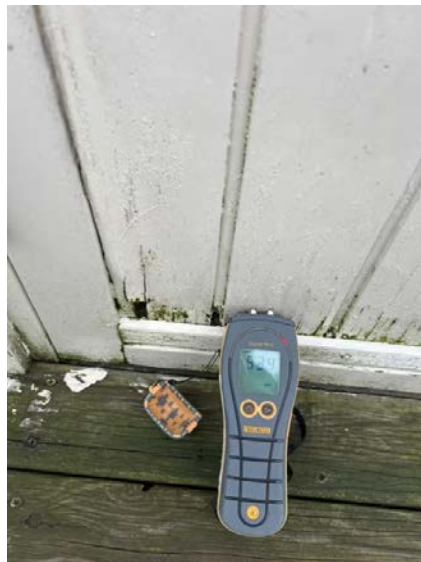
6.14 Øvrig: Balkongdør

Ref. egen post.- TG.3_ Fuktskader påvist i brystpanel balkong dør.

Fuktskade/råte i balkong dør.

Beskrivelse	
Balkongdør	
Oppsummering av øvrig	TG-3
Fuktskader og råte påvist i utv. brystpanel balkongdør,	
Anbefalte tiltak / ytterligere undersøkelser anbefales	
Balkongdør er fuktskade og må påregnes skiftet ut.	
Utbedringskostnader	Under 10 000

Balkongdør er fuktskade og må påregnes skiftet ut.

Overflatebehandlinger må påregnes.
Oppgradering av ytterdører, utskifting av balkongdør pga skade/siitasje må påregnes.
