**Mysen - Velholdt og koselig bolig.  
Fine uteplasser. Carport.**

# Vardevn 73

Befaringsdato: 02.12.2024

Rapportdato: 08.01.2025

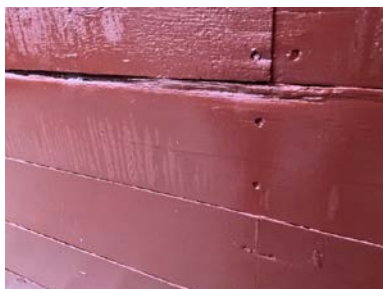
- Rekkverket er for lavt i forhold til dagens krav til rekkverkshøyder.
- Det er avvik:

- Påvist mindre råteskader i le-/skillevegg på terrassen (TG 3).

- Råteskadet trekledning på terrasse må skiftes ut for å sikre stabilitet og forhindre videre skader. Uten tiltak kan skaden forverres. Opplyst av selger at det er borettslaget som skal dekke kostnaden til utbedring av denne skaden.

**Kostnadsestimat: Ingen umiddelbar kostnad**

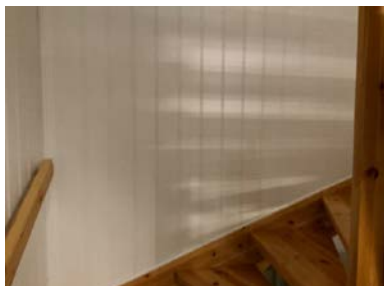
- Håndløper må monteres på vegg for å tilfredsstille krav på byggetidspunktet.

Det kan vurderes å montere håndlist på begge sider av trappen for økt støtte og sikkerhet, i tråd med dagens krav. Manglende håndlist på én side gir noe redusert støtte, og økt risiko for fall.

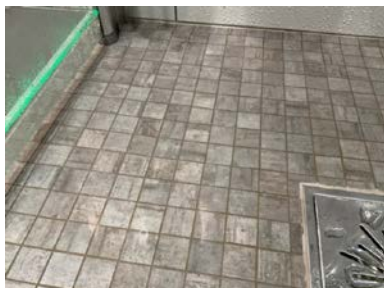
- Det er mulighet for at det kan forekomme vannlekkasje på våtrommet hvor vann ikke vil gå til sluk.
- Det er påvist at høydeforskjell fra topp slukrist til gulv/synlig topp membran ved dørterskel er mindre enn 25 mm.

- Våtrommet kan fungere som det er, men utbedring er nødvendig for å lukke avviket. Det anbefales å rette opp fall mot sluk ved renovering. Ved lekkasjer kan sluket ha begrenset kapasitet, noe som kan føre til vannskader i tilstøtende rom.

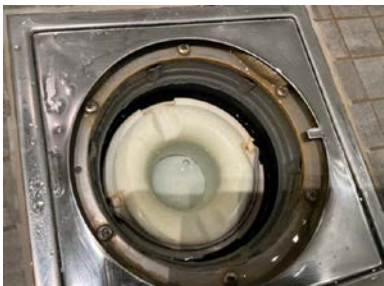
Det er plastsluk og smøremembran med dokumentert utførelse.

Tettesjiktet/membran ligger skjult i konstruksjonen, det er derfor ingen mulighet for kontroll. Vurderingen av tettesjiktet er derfor basert på alder (forventet levetid) og fremvist FDV-dokumentasjon.

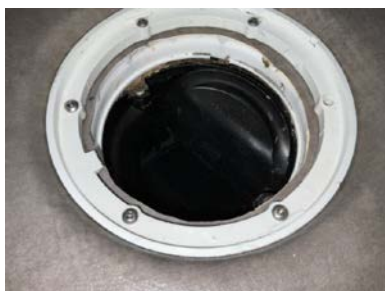
- Det er påvist at høydeforskjell fra topp slukrist til gulv/synlig topp membran ved dørterskel er mindre enn 25 mm.
- Det er påvist avvik i fallforhold til sluk i forhold til krav i forskrift på byggetidspunktet.

Våtrommet kan fungere som det er, men utbedring er nødvendig for å lukke avviket. Det anbefales å rette opp fall mot sluk ved reovering. Ved lekkasjer kan sluket ha begrenset kapasitet, noe som kan føre til vannskader i tilstøtende rom.

- Sluket må sjekkes og rengjøres jevnlig.
- Overvåk tilstanden jevnlig. For å få tilstandsgrad 0 eller 1 må slukløsningen skiftes ut og sannsynligvis må også membransjiktet skiftes/utbedres. Det er imidlertid vanskelig å si noe om tidspunktet for når dette er nødvendig.
