Bekkfaret 6, 7300 ORKANGER

**Orkanger: Enebolig som er betydelig oppgradert. Garasje og stor terrasse/platting med grillstue.**

# Tilstandsrapport

Befaringsdato: 20.03.2026

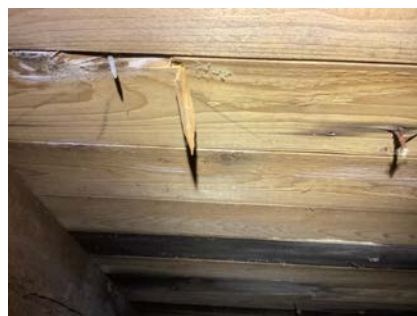
- Det er påvist fukskjolder/skader i takkonstruksjonen.
- Det er avvik:

Det registreres misfargning i taktro, samt gjennomgående spiker. Det ble søkt med fuktindikator uten at det registrert forhøyede fuktverdier.

Ingen strakstiltak, men det anbefales å holde dette under oppsikt.

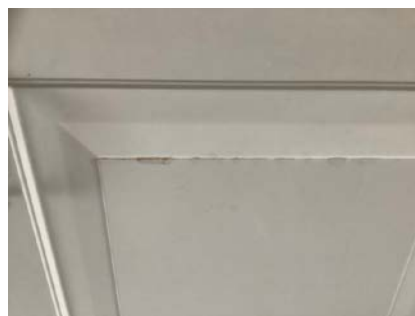
- Det er avvik:

Lokal utbedring.
