# Enebolig med gode solforhold og attraktiv beliggenhet i Mjelkåsen!

Velkommen til Elgveien 5!

Befaringsdato: 23.07.2025

Rapportdato: 31.07.2025

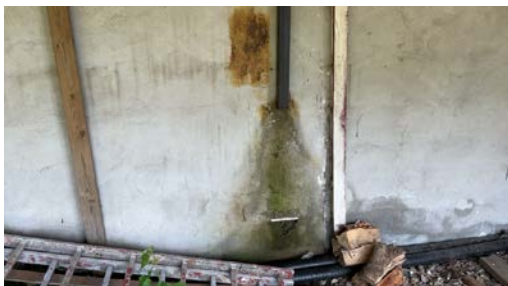
## TG 2 Veggkonstruksjon

Yttervegger av bindingsverk med trekledning.

- Det er ingen eller liten lufting i nedre kant av kledning mot grunnmur.
- Det er påvist spredte råteskader i bordkledningen.

Deler av kledningen er malingsslitt og har tørkesprekker.

- Råteskader i bordkledningen kan fortsette å utvikle seg både i tilliggende bordkledning og til bakenforliggende veggkonstruksjon, dersom en ikke foretar tiltak.

Kledningen har behov for vedlikehold og enkelte bord eller deler av kledningen bør skiftes.

Hvis man skifter kledning bør det etableres lufting.

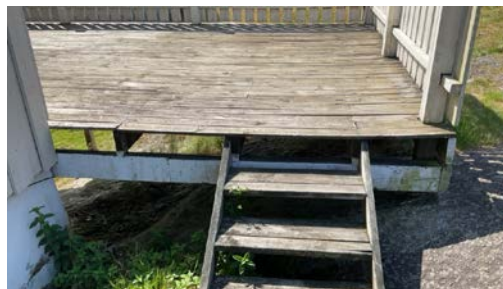
- Det er påvist fukt-/råteskader i konstruksjonen.

- Råteskadede konstruksjoner må skiftes ut.

Det bør påregnes å bygge opp terrassen på nytt.

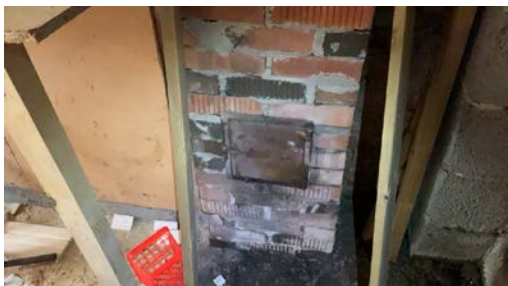
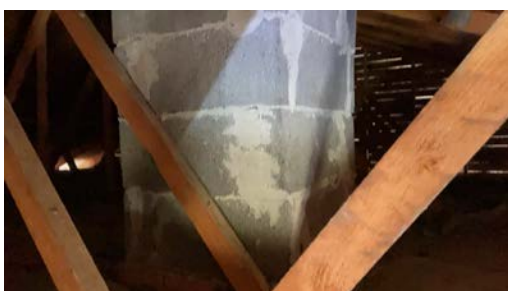
## TG 3 Rom Under Terreng

- Det er påvist synlige fukt/råteskader i treverk i underetg./kjeller, hulltaking er derfor ikke nødvendig

- Det anbefales at alt treverk i kjeller fjernes og at kjelleren har mest mulig åpne murkonstruksjoner med god utlufting.

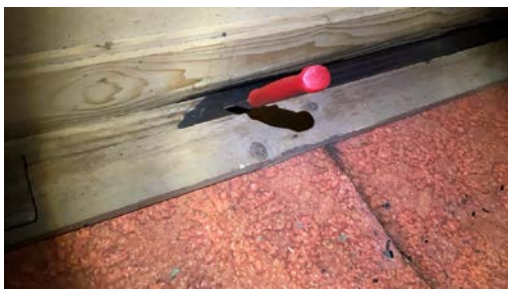
## TG 3 Innvendige trapper

Det er innvendig trapp av tre.

- Rekkverk må monteres for å lukke avviket.

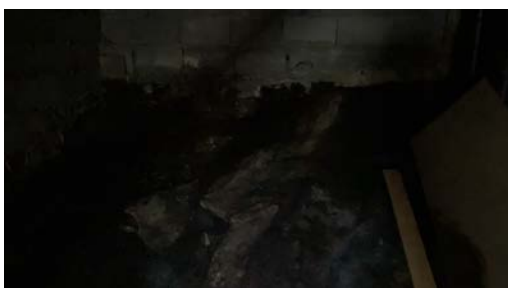
## TG 2 Grunnmur og fundamenter

Grunnmur av lettklinkerblokker (Leca). Uteboden er fundamentert med søyler.

- Grunnmuren har sprekkdannelser.

Det er frostsprengt mur under det ene nedløpet. Normalt vil setninger i grunnen opphøre etter ca. 15. år, med mindre det foretas endringer eller tiltak som påvirker grunnforholdene.

Riss, sprekker og frostsprengt mur, utbedres med murpuss. Først må nedløp utbedres.
