Refstadsvingen 11, 0589 OSLO

Attraktiv 3-roms leilighet i 2. etasje med balkong på 7 kvm med utsyn mot grøntarealer - Ingen dok.avgift.

Tilstandsrapport

BOLIGBYGG MED FLERE BOENHETER

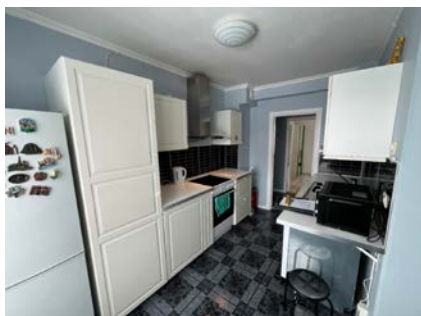
TG 2 Avtrekk

ETASJE 2 > KJØKKEN

Vurdering av avvik:

Resirkulering av luften er ikke like effektivt til å fjerne fukt og matos som en vifte som blåser luften ut.

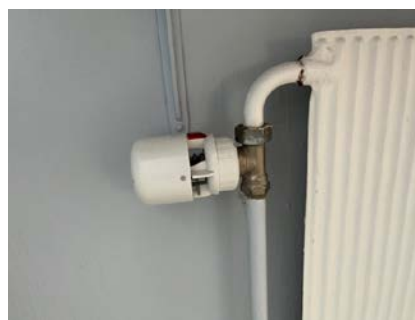
Vurdering av avvik:

- Det er ikke behov for utbedringstiltak siden anlegget fungerer i dag, men ut ifra alder kan skader plutselig oppstå på eldre anlegg.

Forholdet innebærer økt vedlikeholdsbehov og mulige utbedringer av anlegget på sikt grunnet alder.
