Salgsobjekt: Eierseksjon  
Eierform: Eierseksjon  
Byggeår: 1929  
BRA-i/BRA Total 67/67 kvm  
Tomtstr.: 483.4 m²  
Soverom: 2  
Antall rom: 3  
Gnr./bnr. Gnr. 189, bnr. 8  
Snr. 1  
Oppdragsnr.: 1507250095

Velkommen til Liavegen 1.

# Tilstandsrapport

# gnr. 189, bnr. 8, snr. 1

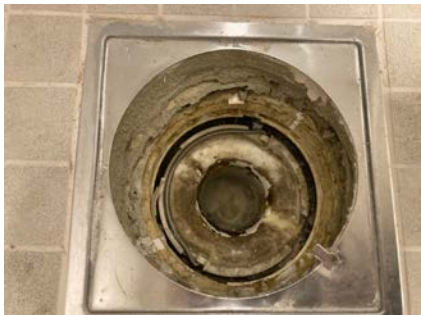
- Dersom det ikke foreligger dokumentasjon i forhold til våtrommets utførelse kan det ikke med sikkerhet sies om våtrommet er bygget i henhold til gjeldende forskrifter og standarder på byggetidspunktet.

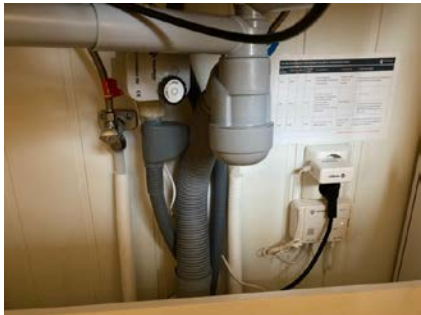
Kjøkkenet har innredning med profilerte fronter. Benkeplaten er av laminat. Det er oppvaskmaskin, platetopp og stekeovn.  
Fliser mellom over og underskap  
Vask i stålbeslag med to kummer og eit-greps blande batteri

Teknisk tilstand på hvitevarer er ikke kontrollert

Røropplegg i skap under vask
