Harald Posts vei 5, 1930 AURSKOG

**Flott 3-roms selveier - Gasspeis -  
Overbyggd balkong - Garasjeplass -  
Heis - Rett ved skole, idrettsanlegg  
og barnehage.**

# Tilstandsrapport

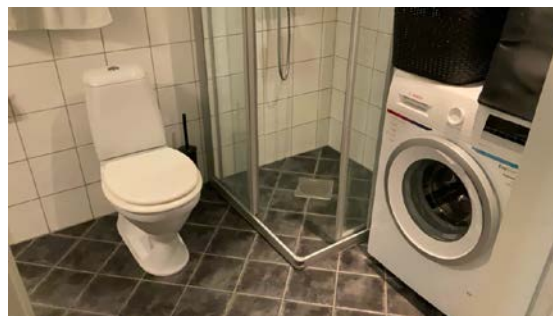
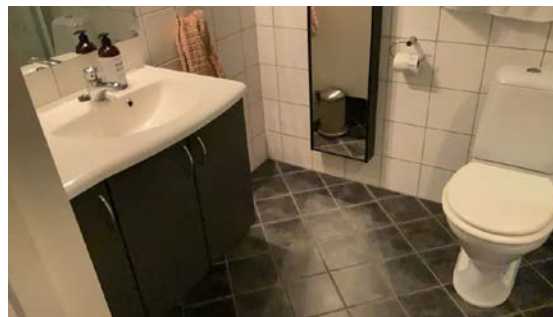
### 1. ETASJE > BAD/WC/VASKEROM

Baderommet har standard fra byggeåret.  
Det er ikke fremlagt noe dokumentasjon på baderommet.  
Boligen har ferdigattest og dermed har utbygger bekreftet at boligen er bygget iht. gjeldene byggeforskrift på byggetidspunktet.

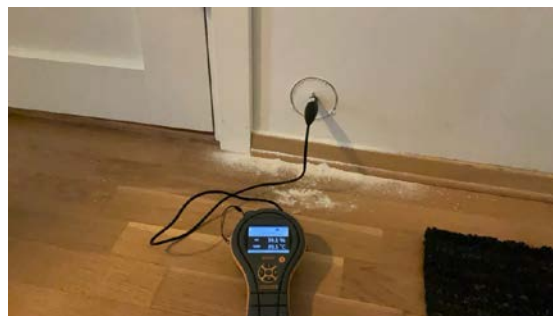
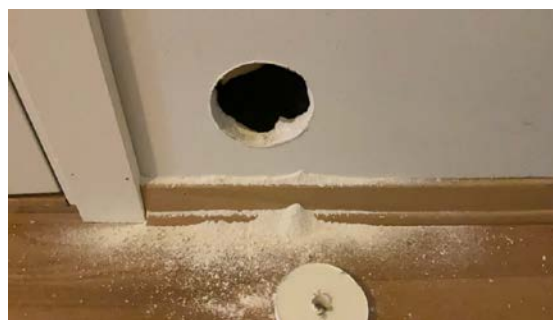
Hulltaking er foretatt uten å påvise unormale forhold. Hulltaking ble foretatt i vegg fra entre/gang mot bad. Det ble målt relativ luftfuktighet i vegg og det ble gjort visuell inspeksjon. Det ble ved målinger og visuell inspeksjon ikke påvist tegn på fuktskader.

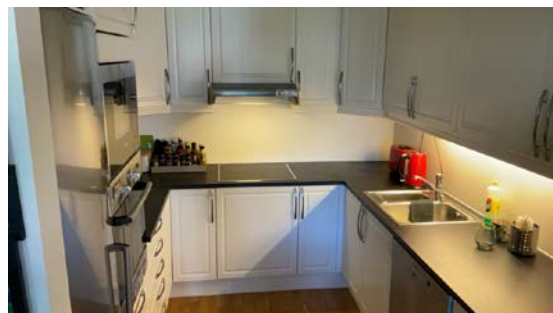
## 1. ETASJE > KJØKKEN

Kjøkkeninnredning består av: Benkeskap og overskap med folierte skrog og 1-speils hvite fronter. Laminat benkeplate med nedfelt oppvaskkum av metall. Ventilator med avtrekk. Integrert platetopp, stekeovn og mikroovn. Opplegg for oppvaskmaskin.

Innredningen er fra byggeåret og har normalt god standard med normal slitasje.
