Trallegangen 19, 2030 NANNESTAD

**Nyere og flott rekkehus fra 2023.
Carport med elbillader og utebod.**

Tilstandsrapport

Befaringsdato: 05.03.2024

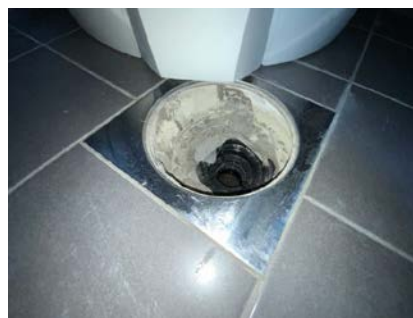
1. ETASJE > VASKEROM

Badet har plastsluk. Badet har smøremembran med dokumentert utførelse. Synlig mansjett med tilfredsstillende klemt tettefunksjon.

Kontroll av sluk.

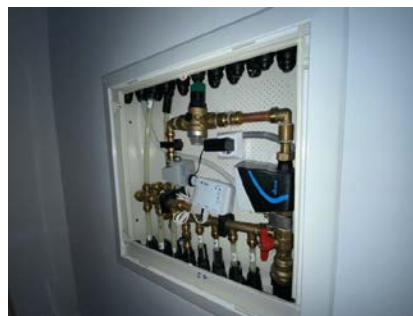
Besiktigelse av rørapplegg.

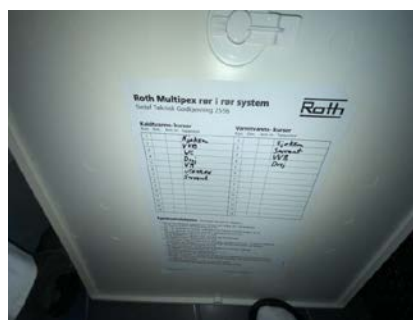
Besiktigelse av rørapplegg.

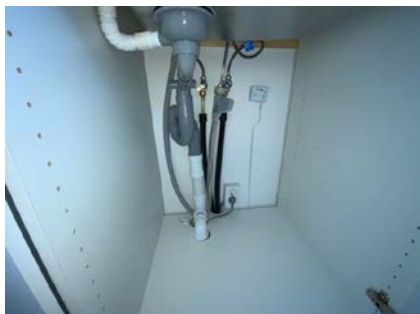
Vannrør fra byggeår av materialtype pex og kobber. Fordelerskap på vaskerom. Waterguard i benkeskap på kjøkken bør etableres for god sikring av lekkasjevann. Alder er normalt i seg selv en vurderingskriterie hva angår slitasje. Videre bemerkes at bunnledninger av den årsak følger heller ikke er kontrollert. Ingen negative avvik observert på befaringdagen.

Besiktigelse av rørapplegg.
