Trallegangen 19, 2030 NANNESTAD

**Nyere og flott rekkehus fra 2023.
Carport med elbillader og utebod.**

Tilstandsrapport

Befaringsdato: 05.03.2024

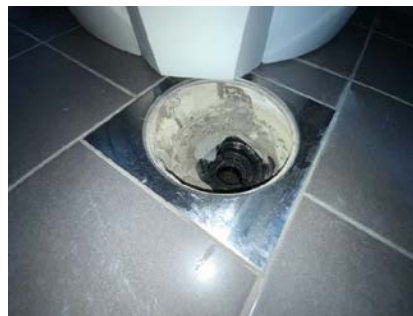
1. ETASJE > VASKEROM

Badet har plastsluk. Badet har smøremembran med dokumentert utførelse. Synlig mansjett med tilfredsstillende klemt tettefunksjon.

Kontroll av sluk.

Hulltaking er ikke utført da vaskerom er under 5 år med fremlagt dokumentasjon på underliggende utførelser og produktbeskrivelser. Det indikerte ingen unormale høye fuktverdier ved fuktsøk inne på vaskerommet for øvrig.

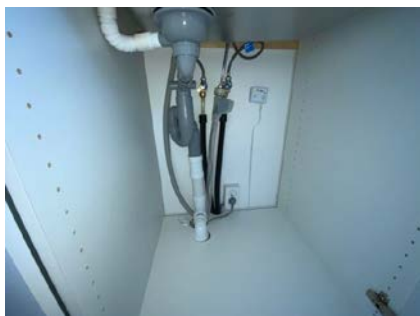
! TG 1 Vannledninger

Vannrør fra byggeår av materialtype pex og kobber. Fordelerskap på vaskerom. Waterguard i benkeskap på kjøkken bør etableres for god sikring av lekkasjevann. Alder er normalt i seg selv en vurderingskriterie hva angår slitasjegrad. Videre bemerkes at bunnledninger av den årsak følgelig heller ikke er kontrollert. Ingen negative avvik observert på befaringsdagen.

Besiktigelse av røropplegg.
