**Salgsobjekt:** Tomannsbolig  
**Eierform:** Eiet  
**Byggeår:** 1990  
**BRA-i/BRA Total** 147/162 kvm  
**Tomtstr.:** 352.4 m<sup>2</sup>  
**Soverom:** 3  
**Antall rom:** 4  
**Gnr./bnr.** Gnr. 9, bnr. 269  
**Oppdragsnr.:** 1411250518

# Innholdsrik familiebolig med nydelig utsikt! 3 gode soverom - Garasje - 2 bad

# Tilstandsrapport

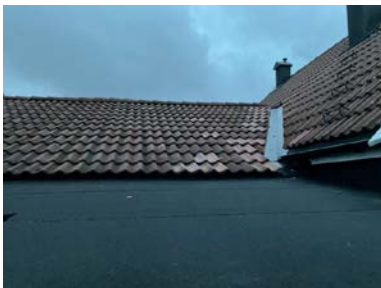
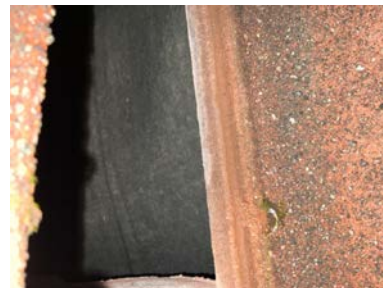
- Tidspunkt for utskiftning av undertak nærmer seg.
- Når takteking og undertak begynner å bli gamle, øker risikoen for lekkasjer, noe som kan føre til omfattende og kostbare reparasjoner av underliggende konstruksjoner dersom en ikke foretar tiltak på konstruksjonene før dette oppstår.
- Tidspunkt for utskiftning av takteking nærmer seg.
- Knekte takstein må skiftes.

Bytte takstein ved behov da det ved knekte stein er fare for vann på undertaket og fukt/råte i underliggende konstruksjoner.

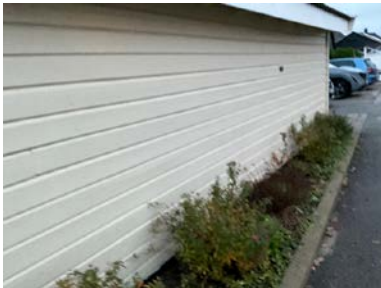
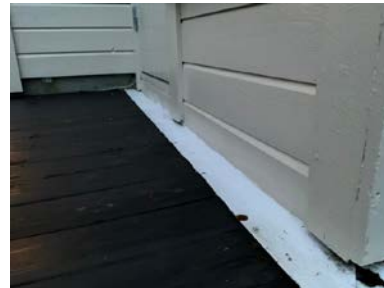
## Vurdering av avvik:

- Lokal utbedring bør foretas for å øke avstanden mellom terreng og bordkledning.
- Kledning som står nærme terrenget vil ha økt behov for maling og med fare for fukt og råte i kledningen og bakenforliggende konstruksjoner.
- Mangelfull eller ikke tilstrekkelig lufting av kledningen kan føre til fukt i bakenforliggende konstruksjoner.

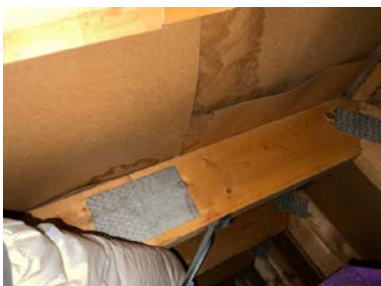
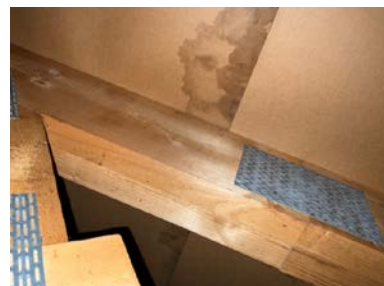
## TG 2 Takkonstruksjon/Loft

- Det er påvist fuktskjolder/skader i takkonstruksjonen.
- Det er registrert symptom på fuktskader i konstruksjonen.

Mye fuktmerker i undertaket, ny tekking bør vurderes. Konstruksjonen må holdes under oppsikt.

Undertak av denne typen tåler svært lite fuktighet før den mister form og det lekker vann inn.

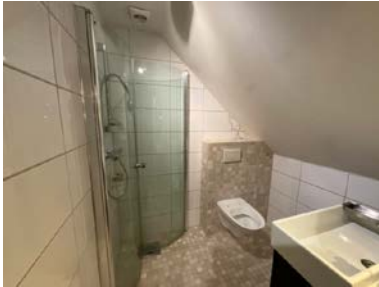
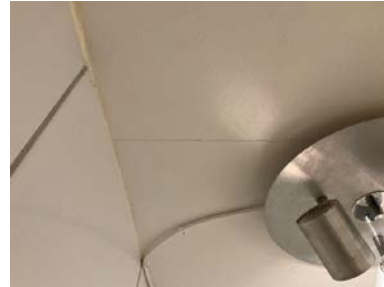
Sprekke i taket over dusjen og på toalettet.

- Selv om bom eller hullyd ikke alltid er et umiddelbart problem, bør det overvåkes nøye før eventuell utvikling i sprekker i flisfuger e.l. oppstår. Dette må en foreta tiltak for, for å begrense utviklingen.

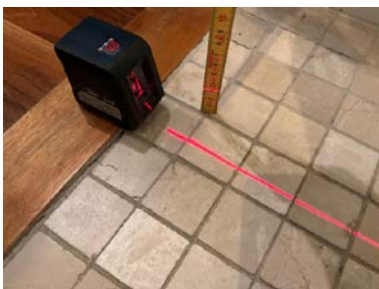
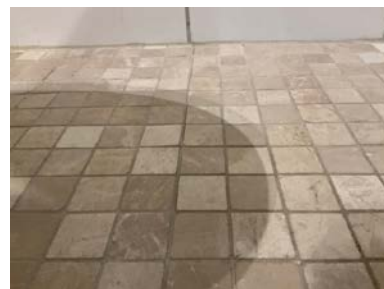
## LOFT > BAD

- Det er påvist at flisfuger har riss/sprekker.
- Det er påvist at høydeforskjell fra topp slukrist til gulv/synlig topp membran ved dørterskel er mindre enn 25 mm.
- Det er påvist at noen fliser har bom (hulrom under).
- Krav til fall er ikke oppfylt og gulvet er tilnærmet flatt (har ikke motfall).

- Selv om bom eller hullyd ikke alltid er et umiddelbart problem, bør det overvåkes nøye før eventuell utvikling i sprekker i flisfuger e.l. oppstår. Dette må en foreta tiltak for, for å begrense utviklingen.
  - Et bad med manglende/reduert fall til sluk blir mindre funksjonelt og sikkert for brukeren. Dette kan medføre stående vann på gulvet, vann som ikke ledes effektivt til sluket, økt risiko for at vann renner ut av rommet og redusert sklisikkerhet på gulvet.
- Avviket gjør at vann ikke ledes effektivt til sluk og kan gjøre at vann lettere renner ut i gangen.

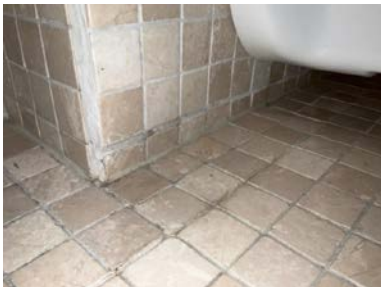
Sprekk i fliser

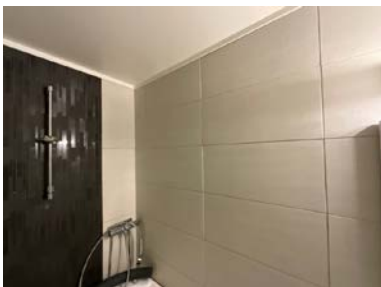
## 1. ETASJE > BAD

- Det er påvist at flisfuger har riss/sprekker.
- Det er påvist at noen fliser har bom (hulrom under).
- Krav til fall er ikke oppfylt og gulvet er tilnærmet flatt (har ikke motfall).

- Selv om bom eller hullid ikke alltid er et umiddelbart problem, bør det overvåkes nøye før eventuell utvikling i sprekker i flisfuger e.l. oppstår. Dette må en foreta tiltak for, for å begrense utviklingen.
- Et bad med manglende/reduert fall til sluk blir mindre funksjonelt og sikkert for brukeren. Dette kan medføre stående vann på gulvet, vann som ikke ledes effektivt til sluket, økt risiko for at vann renner ut av rommet og redusert sklisikkerhet på gulvet.

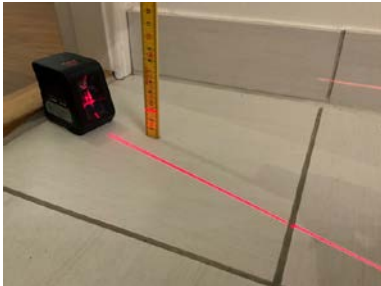
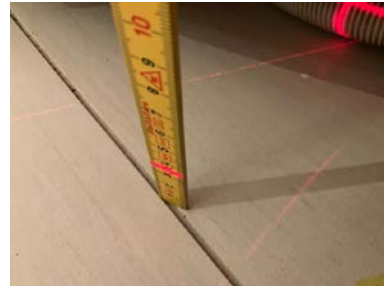
## 1. ETASJE > BAD

- Det er påvist tegn på utettheter på våtrommet.
- Mer enn halvparten av forventet brukstid er passert på membranløsningen.
- Mer enn halvparten av forventet brukstid er passert på slukløsningen.
- Det er fare for fukt i konstruksjoner.

- Overvåk tilstanden jevnlig. For å få tilstandsgrad 0 eller 1 må slukløsningen skiftes ut og sannsynligvis må også membransjiktet skiftes/utbedres. Det er imidlertid vanskelig å si noe om tidspunktet for når dette er nødvendig.
- Det er viktig å merke seg at levetiden til en membran varierer basert på kvalitet, installasjon og bruk. Eldre membraner kan bli sprø og sprekke opp, noe som fører til at de mister sin vanntettende funksjon. Dette kan resultere i vannlekkasjer gjennom vegger og gulv og fuktskader.

Anbefaler lokale tiltak under innredningen da det her ser ut til å være åpent inn i veggen, ved lekkasje er det fare for skader i konstruksjonen.

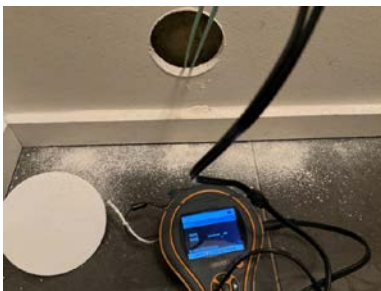
## 1. ETASJE > VASKEROM

#### Vurdering av avvik:

- Uten membran/tettesjikt er det høy risiko for at vann trenger gjennom konstruksjonene og kan medføre fuktskader.

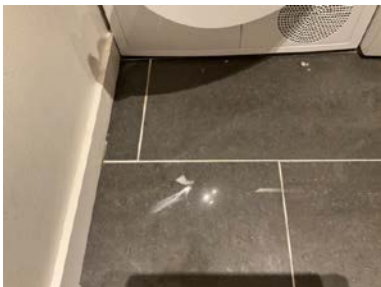
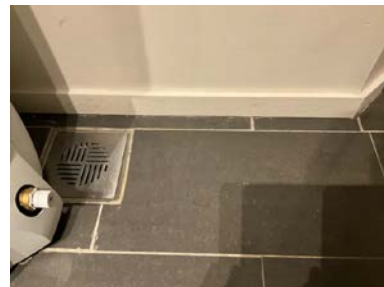
## 1. ETASJE > VASKEROM

#### Vurdering av avvik:

- Vær oppmerksom ved bruk. For å få tilstandsgrad 0 eller 1 må gulvet bygges om, for å få riktig fall til sluk. Det vil imidlertid sjelden være økonomisk rasjonelt som et enkeltstående tiltak. Ved en eventuell renovering, påse at våtrommet bygges med riktig fall til sluk.
- Den valgte løsningen gir fare for fukt i tilstøtende rom.

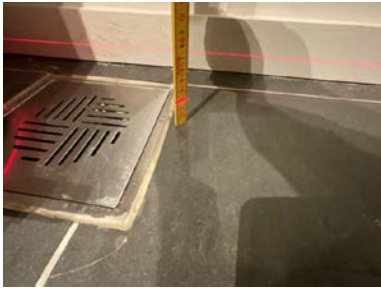
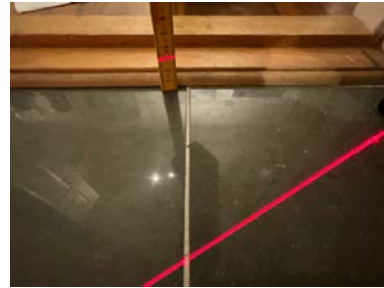
## 1. ETASJE > VASKEROM

#### Vurdering av avvik:

- Våtrommets tettesjikt/membran står foran utbedring/utskiftning.
- Eldre sluk av plast er ofte utsatt for lekkasjer og særlig i overganger. Eventuelle lekkasjer kan medføre fuktskader på tilleggende konstruksjoner.
- Det er viktig å merke seg at levetiden til en membran varierer basert på kvalitet, installasjon og bruk. Eldre membraner kan bli sprø og sprekke opp, noe som fører til at de mister sin vannnettende funksjon. Dette kan resultere i vannlekkasjer gjennom vegger og gulv og fuktskader.
