Hetlandsgata 55, 4344 BRYNE

**Lækker og moderne  
hjørneleilighet i første etasje  
2 soverom - God planløsning  
Stor og solrik terrasse**

## 6. Hovedrapport

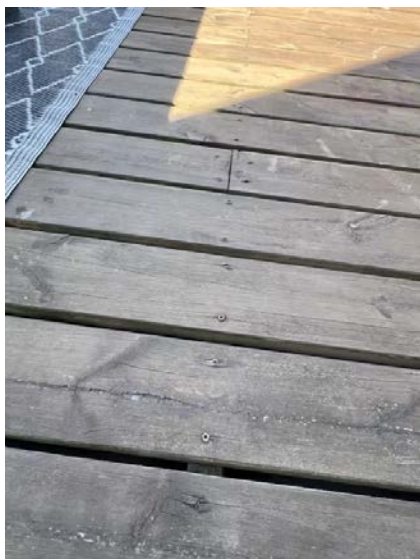
Skruer stikker over terrassebord.

Terrasse med utgang fra stue. Terrasse er bygget i betong, belagd med terrassebord, rekkverk med håndrekk i stål som er malt hvit. Overflate behandling på terrassebord er noe værslitt, enkelte skruer stikker litt høyt opp, dette kan være litt ubehagelig å gå på og kan fort bli litt varme på sommersdager. Rekkeverk er målt til ca 83cm, dette er lavere en dagenskrav. Høyde avvik skyldes at det har blitt lagt terrassebord oppå betong dekke etter byggeår. Mot leilighet er det etablert et beslag, dette fungere som fuktsikring mot innvendig rom, dette er synlig under terrassedør.

Rekkeverket tilfredsstiller krav til høyde på oppføringstidspunktet, men er lavere enn dagens forskriftskrav på 100 cm.  
Enkelte skruer stikker over terrassebord,

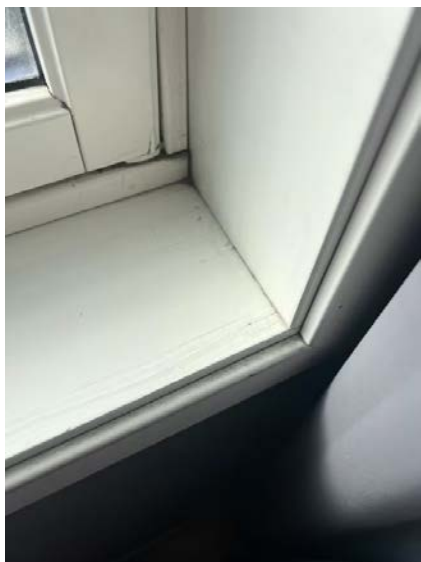
Fuktskade i foring.

Fuktskade i foring på hovedsoverom, skyldes at det har regnet inn når vindu har stått i lufteposisjon.  
Ytterdør og terrassedør tar i karm.

Lokal utbedring eventuelt bytting av foring på hovedsoverom,  
Justering av ytterdør og terrassedør anbefales.

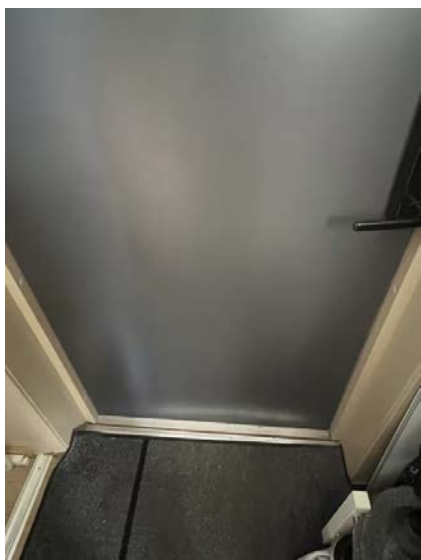
Ytterdør tar i karm

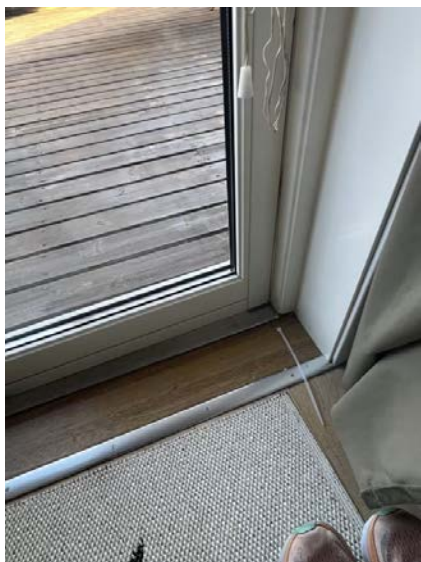
Terrassedør tar i karm.

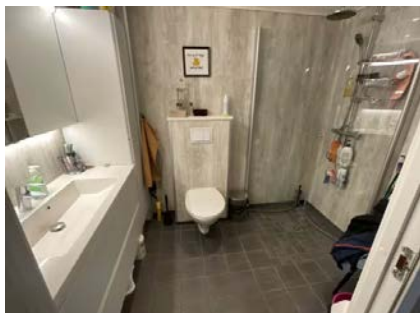
Bad med fliser på gulv og våtromsplater på vegg. Innredning med servant, klosset med innebygd systerne, dusjdører og opplegg for vaskemaskin.

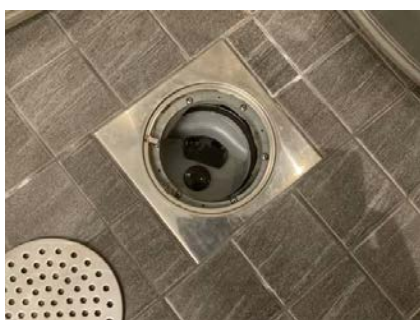
Plastsluk med synlig klemring og membran.

Fallforhold til sluk, og høydeforskjell mellom topp sluk og topp membran ved dør, er tilfredsstillende.

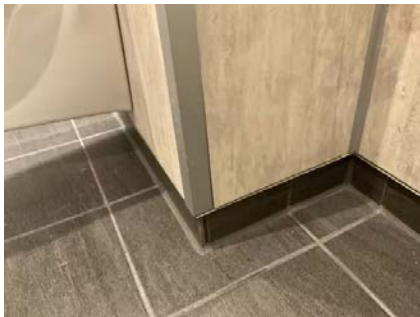
Våtromsplate som er montert på kasse til innebygd systerne, er ikke festet tilstrekkelig, den er kappet for kort på bredden i bunn. Slik at den ikke blir klemt av hjørnelist.

Våtromsplate på kasse til innebygd sisterner, er ikke festet tilstrekkelig.

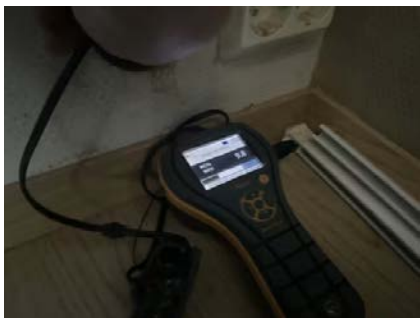
Hulltaking fra tilstøtenderom, målingen er utført i våtsonen bak dusjsonen. Målingen viser 9.8%, dette er en godkjent verdi.

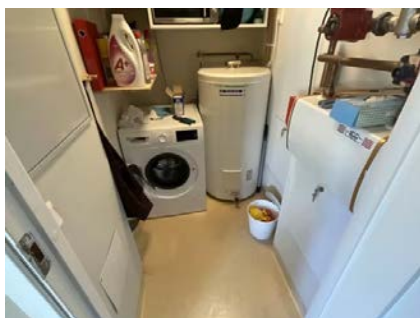
Vaskerom med belegg på gulv og maltestrie på vegg.

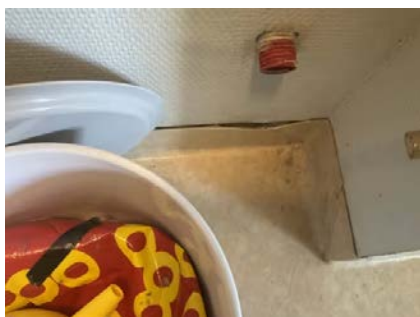
Belegg har begynt å slippe i oppbrett på vegg.

| Plastsluk med synlig klemring, belegg er tettesjikt. Adkomst til sluk er begrenset grunnet sluk er under vaskemaskin. Belegg har begynt å slippe i oppbrett på vegg. Fordelerskap til rør i rør har avrenning over dette punktet. Ved eventuelle lekkasjer fra rør i rør, så er det en fare eventuelle lekkasje vann fra skap vil renne på baksiden av belegg. | |

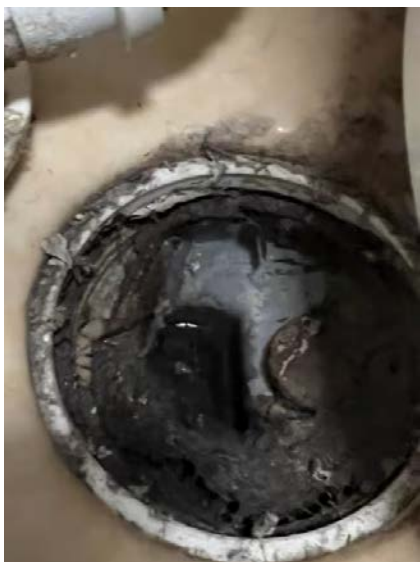
Plastsluk med synlig klemring, belegg er tettesjikt. Adkomst til sluk er begrenset.

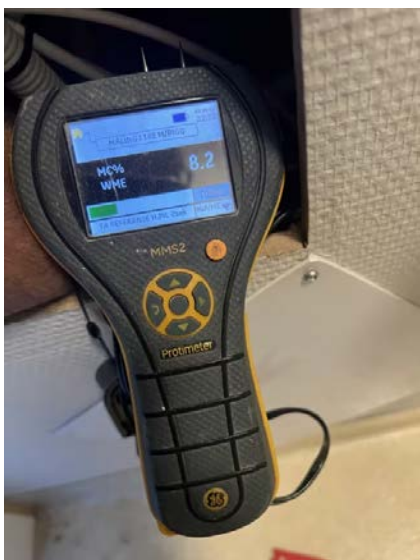
Fuktmåling utført fra eksisterende luke i vegg på vaskerom, målingen er utført i våtsonen. Målingen viser 8.2%, dette er en godkjent verdi.

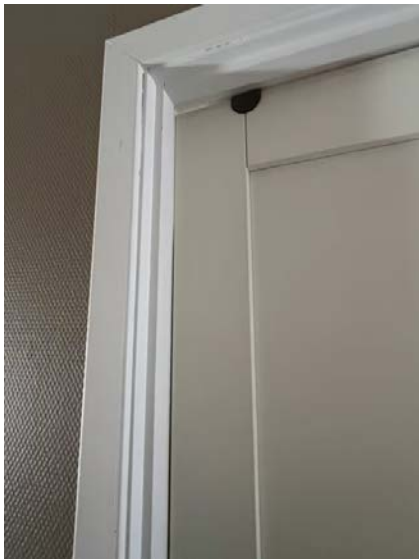
Dør til hovedsoverom tar i karm.

Gulv har normal bruksslitasje,  
Dør til hovedsoverom tar i karm.  
Dør til bad har en liten slitasjeskade som skyldes at henger som er plassert på dørblad har tatt i karm.

Lokal utbedring påpekte avvik anbefales.  
justering av dør anbefales.

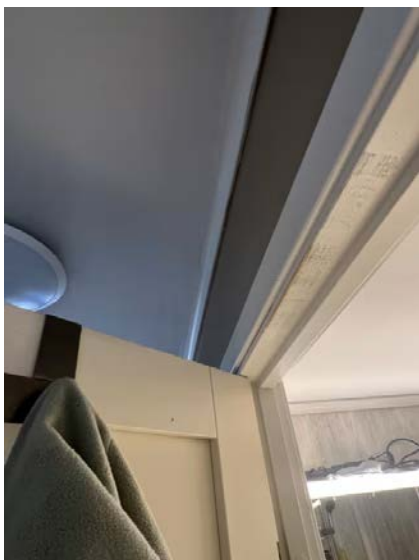
Dør til bad har en liten slitasjeskade som skyldes at henger som er plassert på dørblad har tatt i karm.

Slitasjeskader i karm, skyldes henger på dørblad.
