Sofie Roes veg 45, 2040 KLØFTA

**Nyere enebolig i kjede i et sentralt og barnevennlig boligområde - 3 soverom og 2 bad - Garasje - Takterrasse!**

# Tilstandsrapport

## KJEDEHUS

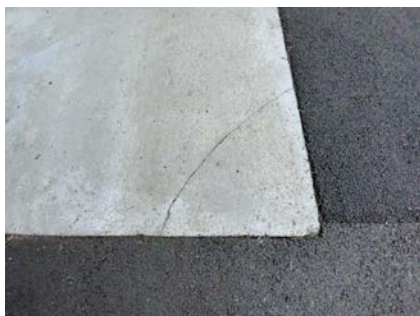
**Vurdering av avvik:**  
• Det er avvik:  
Synlig riss i betongsålen.

Ingen umiddelbare tiltak er påregnelig.

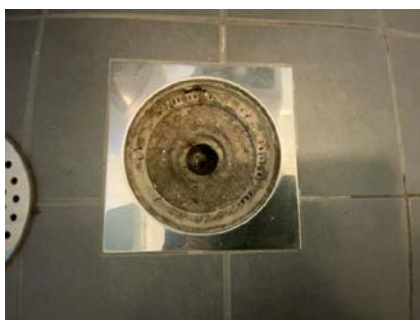
Det er plastsluk og smøremembran med dokumentert utførelse.

Kontroll av sluk.

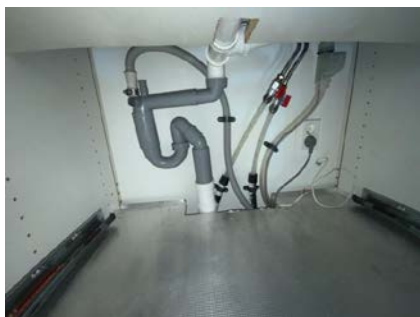
Vannrør fra byggeår av materialtype pex og kobber. Fordelerskap på vaskerom. Waterguard/følger i benkeskap på kjøkken for god sikring av lekkasjevann. Alder er normalt i seg selv en vurderingskriterie hva angår slitasjegrad. Hovednettlet er som oftest selskapets ansvar. Dette er ikke undersøkt. Videre bemerkes at bunnledninger av den årsak følgelig heller ikke er kontrollert. Ingen negative avvik observert på befaringdagen.

Besiktigelse av røropplegg.

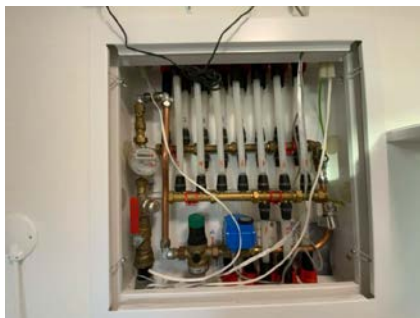
Besiktigelse av røropplegg.
