Tilstandsrapport

Boligbygg med flere boenheter

Michael Krohns gate 65, 5057 BERGEN

Befaringsdato: 27.03.2026

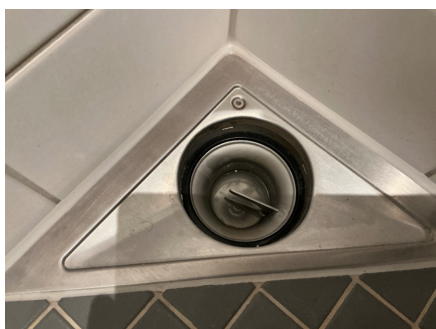
Det er nyere ståsluk og smøremembran med ukjent utførelse.

Membranen ligger skjult i konstruksjonen og kan ikke kontrolleres på samme måte som synlige bygningsdeler. Tilstanden til membranen vurderes etter alder og forventet gjenstående levetid.

- Smøremembran: 20 år.
