Bergensveien 68, 0963 OSLO

**Attraktiv 3-roms selveier | Peisovn

# Tilstandsrapport

Befaringsdato: 08.01.2026

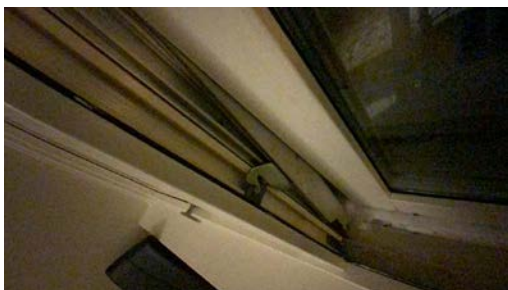
### TG 1 Dører

Malt terrassedør i tre med 3-lags isolasjonsglass fra 1986.

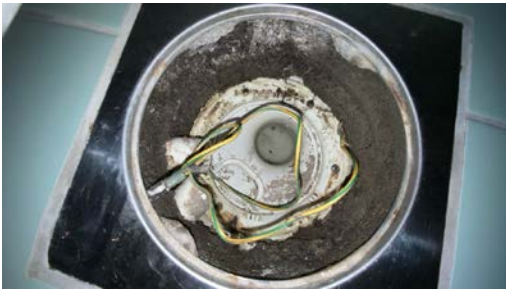
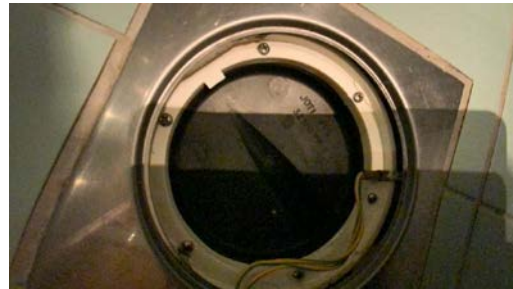
## 2.ETASJE > BAD

### TG 2 Sanitærutstyr og innredning

- Det er påvist skader på innredning.

- Dersom avvik ikke utbedres er det fare for videre skadeutvikling.

Det bør foretas utbedring eller utskifting av skadet innredning for å sikre funksjon og hindre videre forringelse. Konsekvensen av å ikke utbedre kan være redusert brukervennlighet, økt slitasje og mulig skade på omkringliggende konstruksjoner.

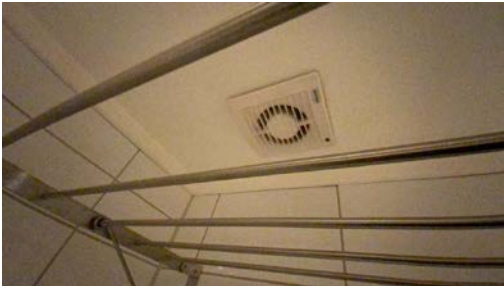
## 2. ETASJE > BAD

### TGIU Tilliggende konstruksjoner våtrom

Hulltaking er ikke foretatt da det ikke er fysisk mulig på grunn av tilliggende konstruksjoner. Det er murvegger rundt bad og derfor ikke mulig å ta hull. Det er søkt med fuktmåler inne på bad og det ble ikke påvist store variasjoner som indikerer høye fuktverdier.

- TGIU gitt ut ifra manglende mulighet for hulltaking.

TGIU gitt ut ifra manglende mulighet for hulltaking. Konsekvensen er at det ikke er mulig å vurdere tilstanden inne i veggkonstruksjonen bak våtsone, noe som medfører usikkerhet om eventuelle fuktskader eller skjulte feil.
