Multmyra 4, 2460 OSEN

**Flott og arealeffektiv helårshytte  
fra 2011 med god standard. Stor  
og solrik tomt med fin utsikt!**

Befaringsdato: 15.08.2025

Rapportdato: 18.08.2025

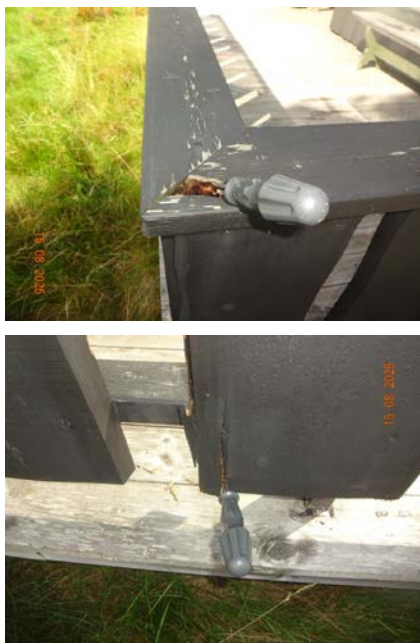
## Vurdering av avvik:

- Det er påvist fukt-/råteskader i konstruksjonen.
- Det er påvist andre avvik:

Terrassebord har behov for vedlikehold.

- Råteskadet trekledning må skiftes ut.
- Gjennomføre ytterligere undersøkelser og foreta utbedring av skade.
- Det må foretas tiltak for å lukke avviket.

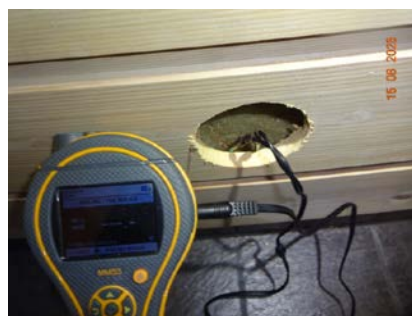
### TG 1 Tilliggende konstruksjoner våtrom

Hulltaking er foretatt nederst på delevegg mot våtsonen. Ved bruk av fuktmåler ble det ikke registrert unormale verdier.

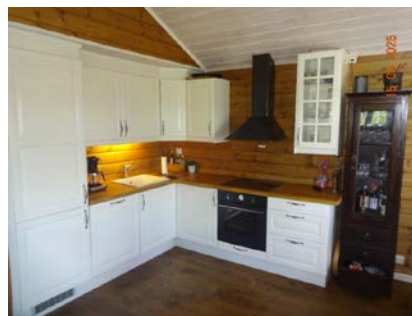
#### Vurdering av avvik:

- Det er påvist andre avvik:

- Det må foretas tiltak for å lukke avviket.

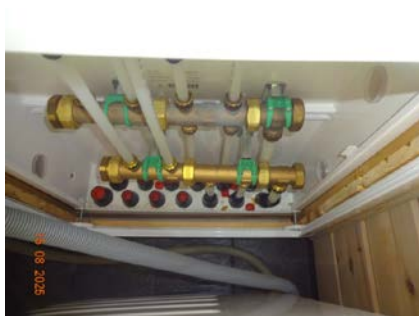
Stoppekran under kjøkkenbenk.  
Koblingskap for vannrør i vegg på toalettrom/vaskerom.  
Vannledninger av rør i rør. Del med kobberør.  
Etablert dreinsåpning for eventuelt lekkasjevann.  
Utvendig vannkran.

#### Vurdering av avvik:

- Rørkurser på rør-i-rør system bør merkes.
