Multmyra 4, 2460 OSEN

**Flott og arealeffektiv helårshytte  
fra 2011 med god standard. Stor  
og solrik tomt med fin utsikt!**

# Tilstandsrapport

## FRITIDSBOLIG

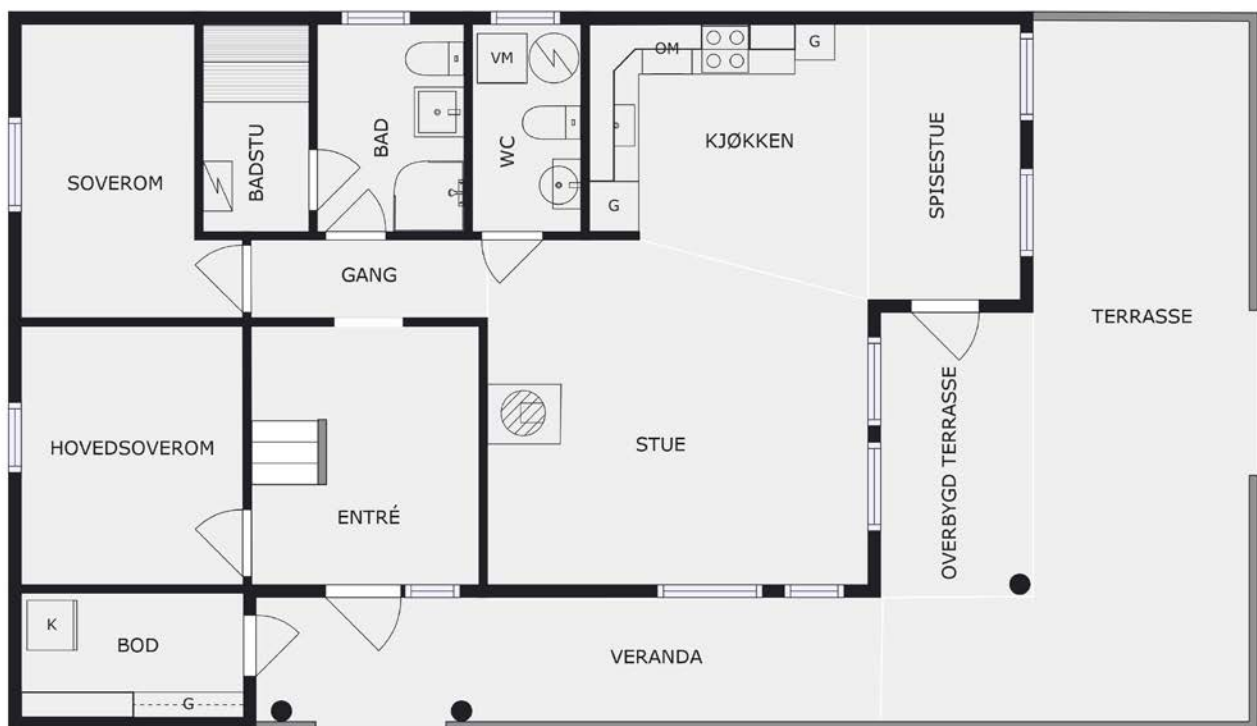
Plantegningen er en ikke målbare illustrasjon og avvik kan forekomme.

Plantegningen er ikke i målestokk og noe avvik kan forekomme.  
Megler/selger tar ikke ansvar for evt. feil.

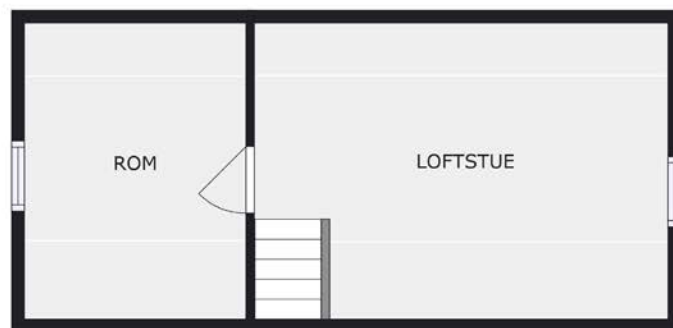
Plantegningen er en ikke målbar illustrasjon og avvik kan forekomme.

Plantegningen er ikke i målestokk og noe avvik kan forekomme.  
Megler/selger tar ikke ansvar for evt. feil.

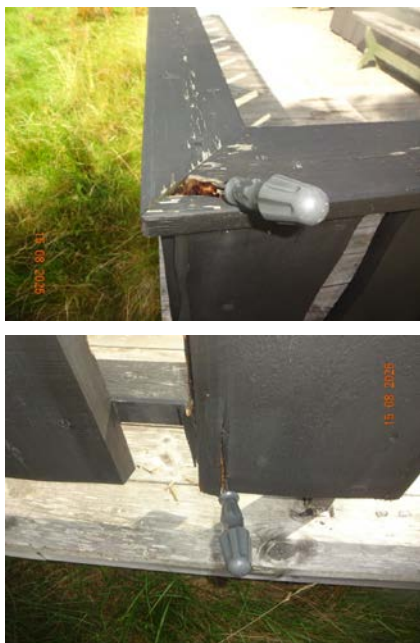
## Vurdering av avvik:

- Det er påvist fukt-/råteskader i konstruksjonen.
- Det er påvist andre avvik:

Terrassebord har behov for vedlikehold.

- Råteskadet trekledning må skiftes ut.
- Gjennomføre ytterligere undersøkelser og foreta utbedring av skade.
- Det må foretas tiltak for å lukke avviket.

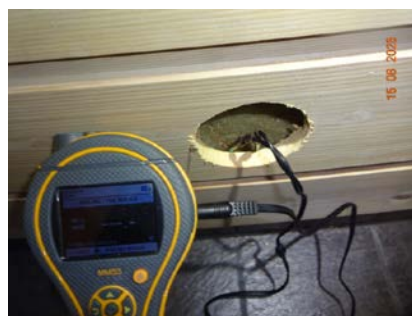
### TG 1 Tilliggende konstruksjoner våtrom

Hulltaking er foretatt nederst på delevegg mot våtsonen. Ved bruk av fuktmåler ble det ikke registrert unormale verdier.

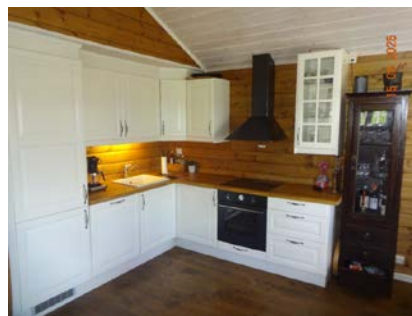
IKEA innredning fra byggeåret.  
Kjøkkeninnredning med heltre benkeplate, over og underskap, speil fronter, skuffer, del med glassdør, opplegg for oppvaskmaskin, ettgrep blandebatteri og porselen kum.  
Integrert koketopp, stekeovn, oppvaskmaskin, kjøll og frys.  
Montert komfyrvakt over koketopp.  
Montert lekkasjestopper under kjøkkenbenk.

#### Vurdering av avvik:

- Det er påvist andre avvik:

- Det må foretas tiltak for å lukke avviket.

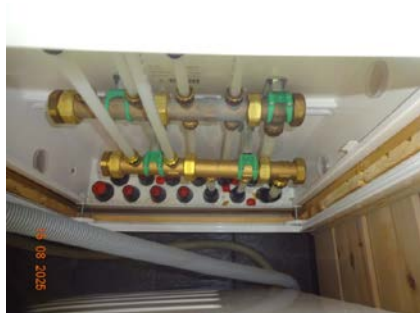
Stoppekran under kjøkkenbenk.  
Koblingskap for vannrør i vegg på toalettrom/vaskerom.  
Vannledninger av rør i rør. Del med kobberør.  
Etablert dreinsåpning for eventuelt lekkasjevann.  
Utvendig vannkran.

#### Vurdering av avvik:

- Rørkurser på rør-i-rør system bør merkes.
