Sørsundveien 37, 6507 KRISTIANSUND N

**3- roms leilighet i 5.etg med  
nydelig utsikt og attraktiv  
beliggenhet - Nytt bad - Heis -  
Parkering**

| Tilstandsrapport ..... | 36 |

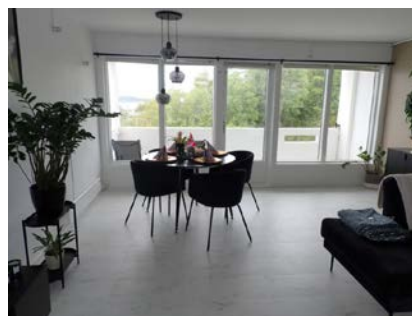
### TG 1 Overflater

Leilighetens primærrom, er hovedsakelig preget av belagt laminat, flis og vinyl på gulvet. Vegger er kledd med tapet, våtromsplater, panel og malte plater. Himling er malt mur. Normal standard på bygget ut ifra alder/konstruksjon

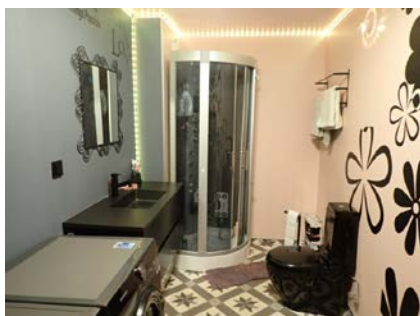
## 5. ETASJE > BAD

### TO 2 Overflater vegger og himling

- Tiltak:

Ved lekkasjer så kan fukt trekke opp i veggplatens bunn. Dette er et enkelt tiltak å utføre med Fibo seal fugemasse på tube.

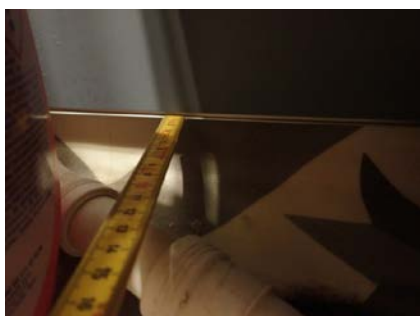
## 5. ETASJE > BAD

### TO 1 Overflater Gulv

Det er belagt vinyl på gulvet med underliggende elektriske varmekabler. Det er montert nytt belegget i 2023. Fall og betonggulv er fra byggeåret og kan avvike fra dagens krav (TEK17).

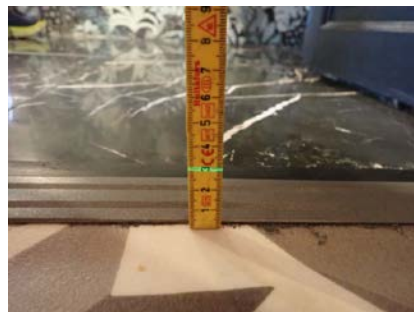
## 5. ETASJE > BAD

### TO 2 Sluk, membran og tettesjikt

Det er påvist avvik i avslutningen av vinylbelegget mot dør. Sluk er trolig ikke byttet og er fra byggeåret.

- Tiltak:

Belegget skal være ført med oppbrett inn i eller bak karm. Det er gjort tiltak med fuging.
