Nøkkelinformasjon

Ditt nye hjem?

3. ETASJE > BAD

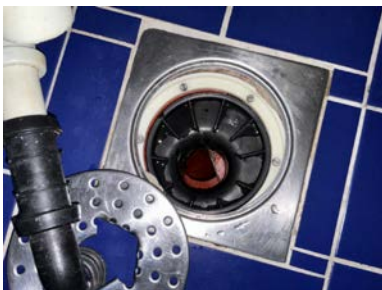
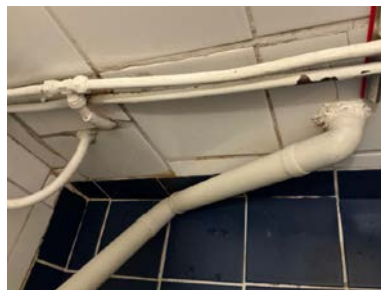
Riss er observert i flisefuger. Dette kan skyldes flere årsaker, for eksempel bevegelser i underlaget, normal slitasje, temperaturendringer eller fuktrelaterte skader.

- Det er registrert sprekker i enkelte fliser. Sprekker er normalt kosmetiske, men kan indikere bevegelser i underlaget. Om årsaken skyldes fukt eller bygningsbevegelser, er usikker. Overvåk overflaten for nye sprekker eller endringer.

- Det er registrert bom i fliser (hulrom mellom flis og fliselim). Dette kan skyldes flere årsaker, for eksempel manglende vedheft til underlaget, bevegelser i underlaget, temperaturendringer eller fuktbelastninger. Hulrom bak flisene gir økt mulighet for sprekker og løse fliser.

- Det er registrert sprekkdannelse og skader på terskel og listverk. Forholdet kan tyde på at døren har vært utsatt for vannsøl over tid. Videre fuktpåvirkning kan føre til ytterligere skade og behov for reparasjon eller utskifting.

- Rørgjennomføringer fremstår som ufagmessig utført og ikke tilfredsstillende tettet. Dette kan medføre økt risiko for at fukt trenger inn i konstruksjonen og over tid føre til fuktskader.

- Det er registrert skruer hull etter tidligere innredning/garnityr som ikke er tilfredsstillende tettet. Slike åpninger kan gi økt risiko for fuktinntrenging i konstruksjonen og kan over tid medføre skjulte fukt- og råteskader.

- Membranens utførelse og tilstand kan ikke konstateres visuelt, og det foreligger ikke dokumentasjon som tilfredsstillende vurderingskriteriene i NS 3600. Dette medfører usikkerhet knyttet til konstruksjonens fuktsikring. Manglende verifisering av membran kan innebære økt risiko for skjulte fuktskader over tid dersom membran ikke er utført korrekt eller har redusert funksjon.

- Membranen har oversteget normal brukstid, og slitasje må påregnes. Når membranen eldes, svekkes den gradvis og kan utvikle mindre utettheter som slipper fukt ned i konstruksjonen. Hvor raskt dette skjer avhenger av kvalitet, utførelse og bruk, men regelmessig tilsyn er viktig. En full oppgradering med nytt tettesjikt må på grunn av alderen påregnes innen nær fremtid.

Dersom badet ikke oppgraderes, øker risikoen for fuktinntrengning i konstruksjonen, noe som over tid kan føre til skjulte fuktskader, muggvekst og nedbrytning av tilstøtende bygningsdeler. Badet bør derfor påregnes oppgradert med nytt dokumentert tettesjikt, utbedring av ventilasjon samt utskifting av aldrende og mangelfulle bygningsdeler. Kostnadsestimat er basert på en helhetlig oppgradering til dagens forskriftsnivå, da mindre lokale utbedringer normalt ikke vil være tilstrekkelig for å redusere risikoen til et akseptabelt nivå.

Kostnadsestimat: 200 000 - 500 000
