Slåttsvelia 6, 2386 BRUMUNDDAL

**BRUMUNDDAL - Moderne og nyere
romslig halvpart av tomannsbolig.
Carport.**

Tilstandsrapport

TOMANNSBOLIG

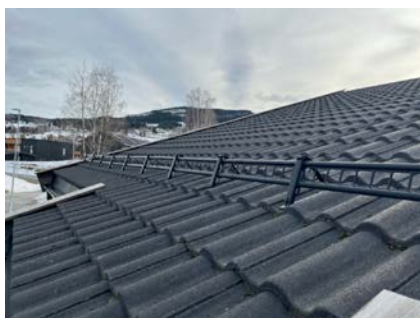
Punktet må sees i sammenheng med Takkonstruksjon/Loft

Taktekkingen er av betongtakstein. Taket er besiktiget fra takfot i stige.

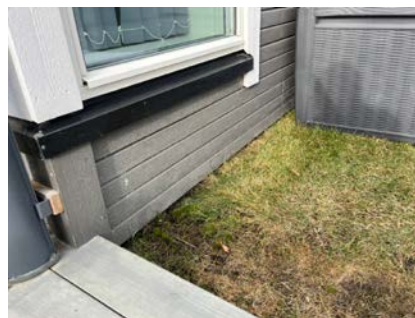
Nedløp og beslag

Stålpipen med fotbeslag, beslått luftehett, lakkerte stål takrenner og nedløp og snøfangere.

- Lokal utbedring bør foretas for å øke avstanden mellom terreng og bordkledning.

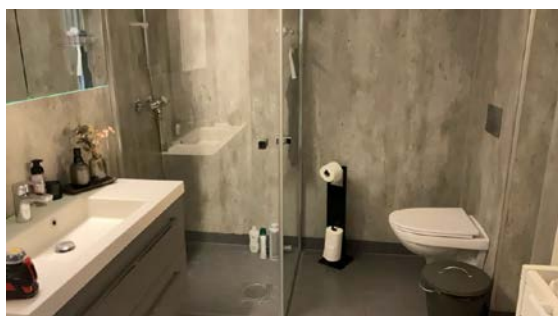
1.ETASJE > BAD

1 TG 1 Sluk, membran og tettesjikt

Det er plastsluk og smøremembran med dokumentert utførelse.

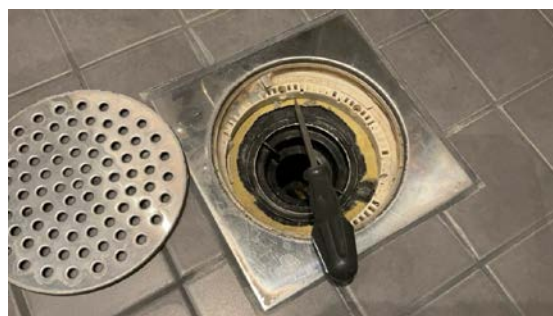
1.ETASJE > BAD

1 TG 1 Sanitærutstyr og innredning

Hulltaking er foretatt uten å påvise unormale forhold. Hulltaking er foretatt ved/i teknisk rom ved toalett.

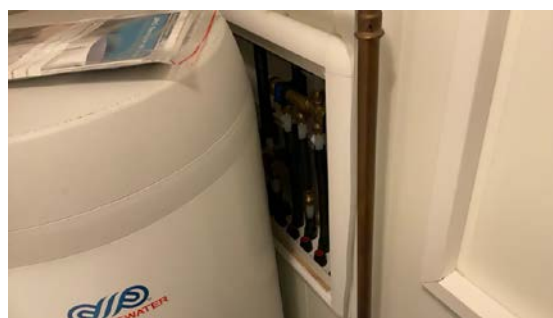
1 TO 1 Avløpsrør

Det er avløpsrør av plast.

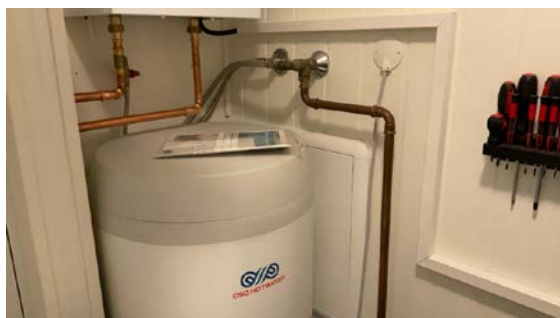
! TG 1 Vannbåren varme

Vannbåren gulvvarme varmes opp via elo-block.
El- Kjelen har integrert trykk ekspansjon, lavenergipumpe, manometer og sikkerhetsventil.
Betjenes via opplyst display i front.
