Bakåsveien 41, 1900 FETSUND

**Velholdt enebolig med godkjent
utleiedel - Solrik terrasse på ca 50
kvm - Elbillader - Barnevennlig -
Stor tomt**

Nøkkelinformasjon

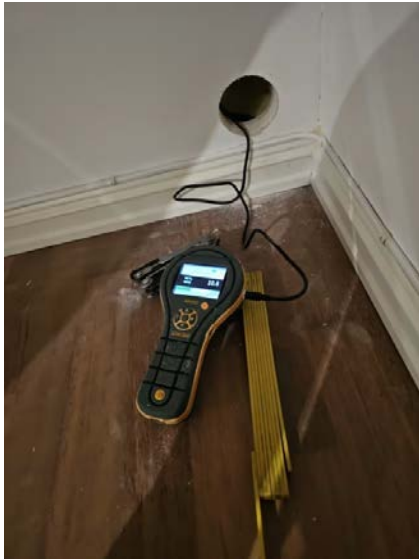
6.3 Rom under terreng

TG-0

Type rom under terreng	Innredet
Er det gjennomført arbeider etter byggeår?	Ja
Det er gjort i nyere tid iht. ferdigattest.	
Er det foretatt hulltaking i utlektet vegg eller i eventuelt oppforet tregulv?	Ja
Er det symptomer på fuktskade? (se etter skader og foreta fuktmåling)	Nei
Er oppholdsrom manglende ventilert?	Nei
Oppsummering av rom under terreng	
Det er foretatt hulltaking i nedre del av vegg i gangen under trapp.

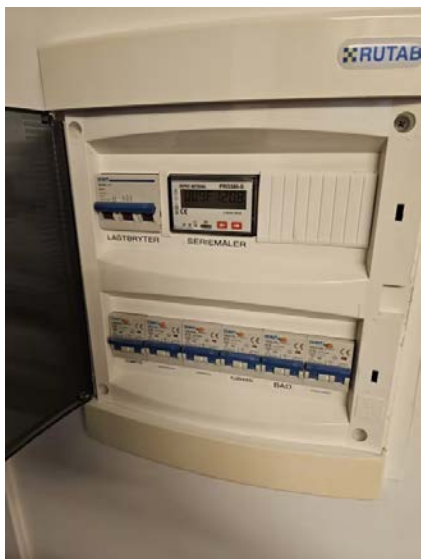
Sekundær sikringskap i utleiedel.

Det er utført kontroll av anlegget høsten 2023. Det er ikke registrert avvik. dokumentasjon er fremvist.

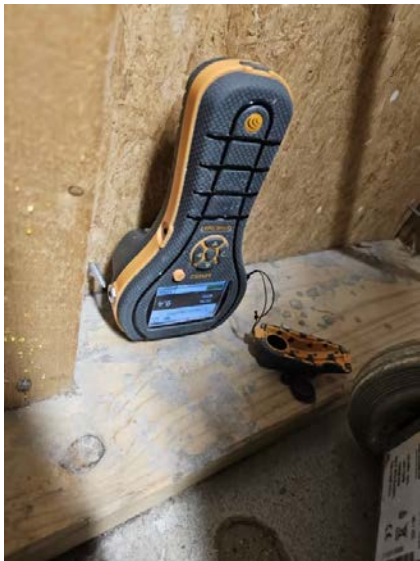
6.26 Våtrom: Bad underetajse

Beskrivelse av overflate	
Flislagt gulv og flis på vegger. Innvendig tak har takess.	
Er det gjennomført arbeider etter opprinnelig byggeår?	Ja
Badet er av nyere dato iht. eier. Det er ukjent når dette er gjort.	
Er det påvist avvik i krav om høydeforskjell på tettesjikt/fall til sluk?	Nei
Er det fare for at lekkasjevann fra installasjoner i rommet ikke når sluket?	Nei
Er vindu eller dør plassert i våtsone (utsatt for vannsprut)?	Nei
Er det gjennomføringer i vegg/tak mot kald sone?	Nei
Er det registrert riss, sprekker i fuger, bom (hulrom) under flis?	Nei
Er det påvist tegn på sopp/råteskader/fuktskader på overflater eller skadedyr?	Nei
Er det registrert knirk i gulvet?	Nei
Oppsummering av overflater	TG-1
Fallforhold til sluk, og høydeforskjell mellom topp sluk og topp membran ved dør, er tilfredsstillende. Det er målt til 40mm.

Er det manglende mulighet for renhold og inspeksjonsmulighet av sluk?	Nei
Type sluk	Plast
Er det påvist avvik ved utførelsen av membran/tettesjikt/klemring rundt sluk?	Ikke kontrollerbart
Er det påvist tegn på utettheter f.eks. rundt rørføringer eller andre overganger?	Nei
Er det påvist feil utførelse, feil materialvalg, eller skader i tettesjikt med fare for fuktskade?	Ja
Har membran/tettesjikt nådd en alder som gir økt risiko for skader eller følgeskader?	Nei
Oppsummering av membran, tettesjikt og sluk	TG-2
Det er ikke mulig å konstatere membran i sluket. Badet har trolig tettesjikt, men det anbefales å fremlegge dokumentasjon for å konstatere utførelsen.

Beskrivelse	
Bader er innredet med vegghengt WC, servant innredning med speil og dusjnise.	
Er det skader på utstyr og innredning?	Nei
Er det innebygd sisterner til klosett?	Ja
Er det manglende drenering av lekkasjevann fra innebygd sisterner?	Ja
Oppsummering av sanitærutstyr	TG-1
Det er ikke etablert noen dreneringsåpning for synliggjøring av eventuell lekkasje fra innebygget sisterner, og det er ikke framlagt noen dokumentasjon på annen godkjent løsning.

Er det foretatt hulltaking fra tilstøtende rom?	Ja
Er det registrert fukt eller andre skader ved hulltaking?	Nei
Oppsummering av fukt	TG-0
Hulltaking er foretatt uten å påvise unormale forhold. Hulltaking er foretatt fra tilstøtende bod. Fuktvotemåling (vekt%) i konstruksjonen ble målt til 9,4.

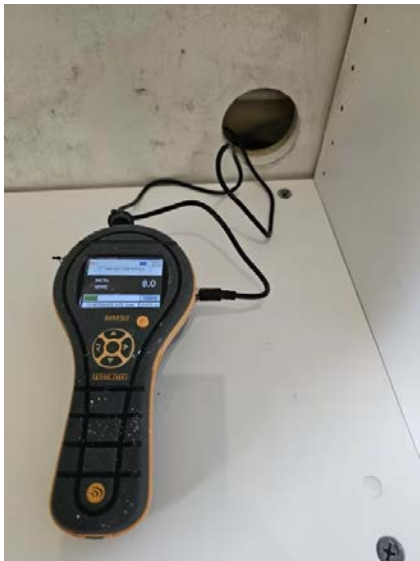
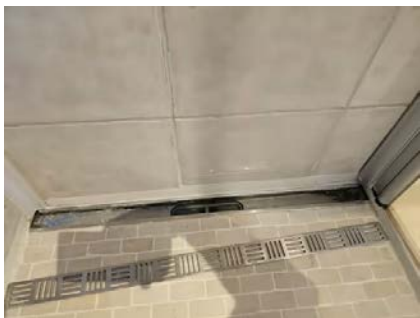
6.27 Våtrom: Bad 1. etasje

Beskrivelse av overflate	
Flislagt gulv og vegg. Panel med downlights på innvendig tak.	
Er det gjennomført arbeider etter opprinnelig byggeår?	Ja
Det er gjort arbeider iht. eier, men det er ukjent når.	
Er det påvist avvik i krav om høydeforskjell på tettesjikt/fall til sluk?	Nei
Er det fare for at lekkasjevann fra installasjoner i rommet ikke når sluket?	Nei
Er vindu eller dør plassert i våtsone (utsatt for vannsprut)?	Nei
Er det gjennomføringer i vegg/tak mot kald sone?	Nei
Er det registrert riss, sprekker i fuger, bom (hulrom) under flis?	Nei
Er det påvist tegn på sopp/råteskader/fuktskader på overflater eller skadedyr?	Nei
Er det registrert knirk i gulvet?	Nei
Oppsummering av overflater	TG-1
Fallforhold til sluk, og høydeforskjell mellom topp sluk og topp membran ved dør, er tilfredsstillende. Det er målt til 38mm.

Er det manglende mulighet for renhold og inspeksjonsmulighet av sluk?	Nei
Type sluk	Plast
Er det påvist avvik ved utførelsen av membran/tettesjikt/klemring rundt sluk?	Ikke kontrollerbart
Er det påvist tegn på utettheter f.eks. rundt rørføringer eller andre overganger?	Nei
Er det påvist feil utførelse, feil materialvalg, eller skader i tettesjikt med fare for fuktskade?	Nei
Har membran/tettesjikt nådd en alder som gir økt risiko for skader eller følgeskader?	Nei
Oppsummering av membran, tettesjikt og sluk	TG-2
Klemring og membran er ikke synlig på denne type sluk/utførelse. Det er derfor ikke mulig å konstatere membran i sluket. Badet har trolig tettesjikt, men det anbefales å fremlegge dokumentasjon for å konstatere utførelsen.

Beskrivelse	
Badet er innredet med vegghengt WC, servant innredning og dusjhjørne med dusjvegger.	
Er det skader på utstyr og innredning?	Nei
Er det innebygd sisterner til klosett?	Ja
Er det manglende drenering av lekkasjevann fra innebygd sisterner?	Ja
Oppsummering av sanitærutstyr	TG-2
Det er ikke etablert noen dreneringsåpning for synliggjøring av eventuell lekkasje fra innebygget sisterner, og det er ikke framlagt noen dokumentasjon på annen godkjent løsning.

Er det foretatt hulltaking fra tilstøtende rom?	Ja
Er det registrert fukt eller andre skader ved hulltaking?	Nei
Oppsummering av fukt	TG-0
Hulltaking er foretatt uten å påvise unormale forhold. Hulltaking er foretatt fra tilstøtende vindfang mot våtsone. Fuktkvotemåling (vekt%) i konstruksjonen ble målt til 7,9.
