Thorvald Meyers gate 79A, 0552 OSLO

**Delikat 3-roms i klassisk bygård  
-Solrik vestvendt balkong-  
kveldsol- Moderne Kjøkken & Bad  
fra 2020 - V.vann ink- Peis**

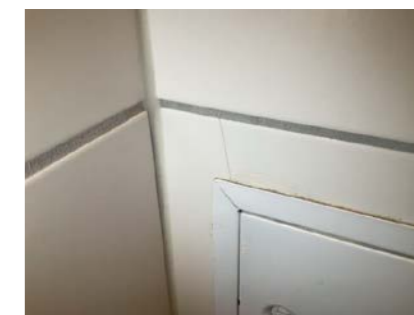
- Det er påvist sprekker i fliser.

Sprekk i flis over luke.

- Våtrommet fungerer med dette avviket.

Kjøpere må vurdere selv om fliser skal byttes. Det har liten praktisk betydning og har ingenting med tetting/fuktsikring å gjøre. Avviket er vurdert som estetisk.

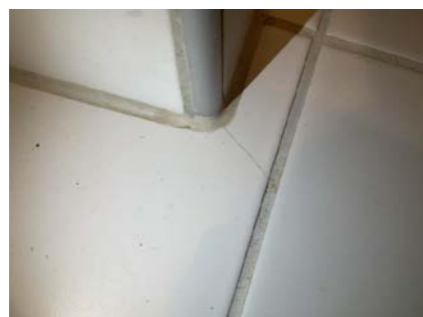
- Det er påvist sprekker i fliser.

Sprekk i flis.

- Våtrommet fungerer med dette avviket.

Kjøpere må vurdere selv om flis skal byttes. Det har liten praktisk betydning og har ingenting med tetting/fuksikring å gjøre. Avviket er vurdert som estetisk.

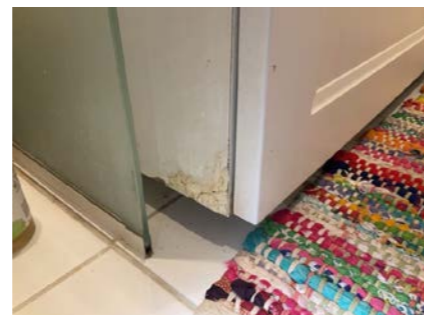
- Det er påvist skader på innredning.

Gjelder på hjørnet av servantskapet mot dusjen. Glassveggen i dusjen er for kort og er årsak til fuktbelastningen på servantskapet. Glassveggen dekker ikke skapet og skapet vil bli vått hver gang man dusjer. Se bilde.

Fuktskade på servantskap.

Det kan forsøkes å slipe og male/spraymale overflaten. Eventuelt må skapet byttes.

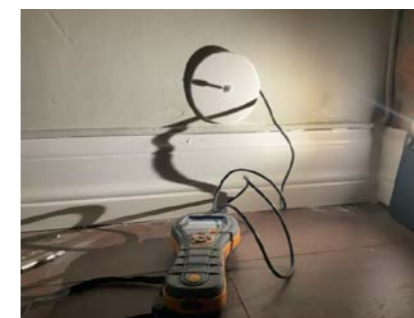
Det er utført hulltaking (73 mm.) bak dusjen i tilstøtende soverom. Det er isolasjon i vegg. Isolasjon begrenser innsyn. Det er utført fuktmåling, sett og luktet etter fukt/misfarging. Fuktmåling er utført med pigger og Protimeter Surveymaster i bunnsvill. Det er ikke avdekket misfarging eller merkbar fukt.

Fuktmåling bak dusjen.
