Johan Falkbergets veg 56 F, 2407 ELVERUM

**Rålekker halvpart av tomannsbolig fra 2023 med påkostet høy standard! Solrike uteplasser og integrert garasje i boligen.**

# Tilstandsrapport

## DEL AV TOMANNSBOLIG MED INTEGRERT

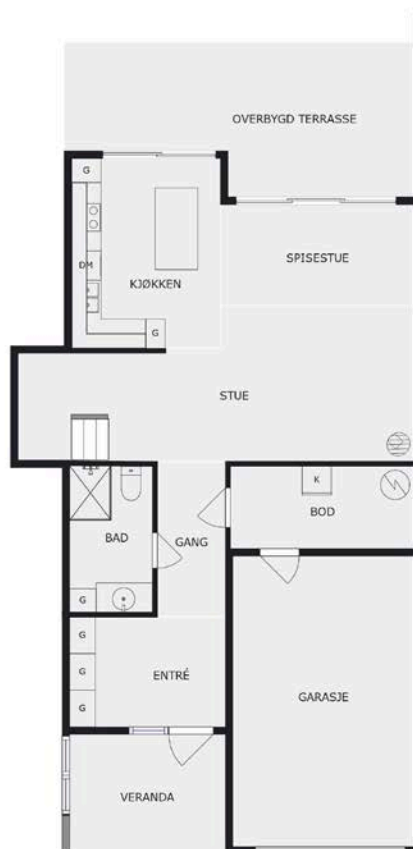
# 1. etasje

Plantegningen er en ikke målbart illustrasjon og avvik kan forekomme.

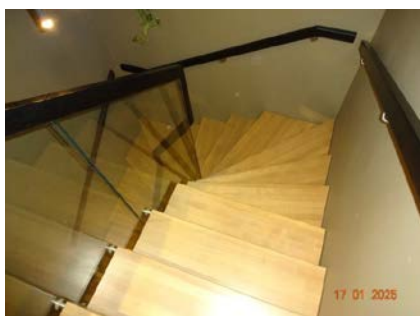
## TG 0 Innvendige trapper

Adkomst til 2. etasje via tretrapp. Utført med rekkverk av glass og håndløper av treverk.  
Montert håndløper.

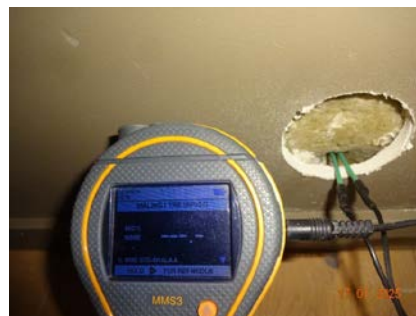
### ! TG 0 Tilliggende konstruksjoner våtrom

Hulltaking er foretatt nederst på delevegg mot våtsonen. Ved bruk av fuktmåler ble det ikke registrert unormale verdier.

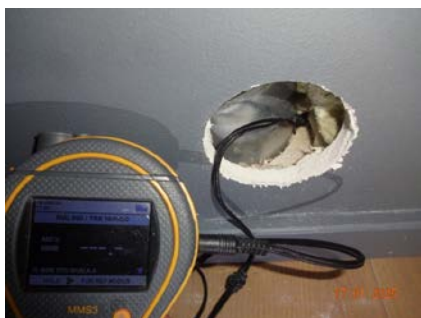
### TG 0 Tilliggende konstruksjoner våtrom

Hulltaking er foretatt nederst på delevegg mot våtsonen. Ved bruk av fuktmåler ble det ikke registrert unormale verdier.

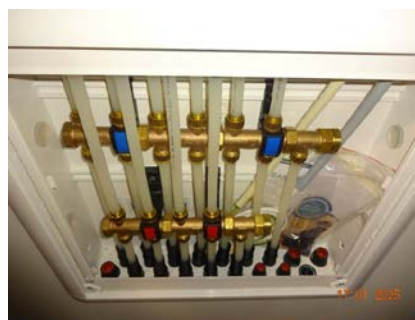
### TG 0 Vannledninger

Stoppekran montert i teknisk rom.  
Vannledninger av rør i rør. Del med kobberør.  
Koblingskap for vannrør i vegg på teknisk rom.  
Etablert dreinsåpning for eventuelt lekkasjevann.  
Utvendig vannkran.
