# Tilstandsrapport

Boligbygg med flere boenheter

Setervegen 17 A, 3623 LAMPELAND

gnr. 111, bnr. 59, snr. 5

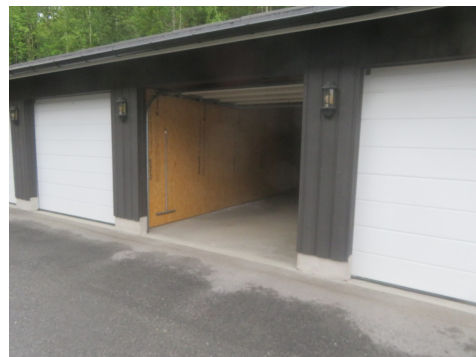
Fundamentert med støpt plate på mark.  
Bakvegg og ringmur i lettklinker.  
Øvrige vegger er oppført med bindingsverk og er kledd med stående trepanel.  
Saltak med W-takstoler. Taket er tekket med papp (listetekking).  
Elektriske leddporter.  
Ytterdører til boder.  
Vegger mellom garasjer i tre.

Garasjebygg.

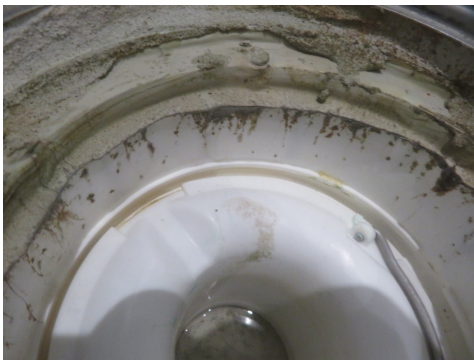
Det er plastsluk og smøremembran med dokumentert utførelse.

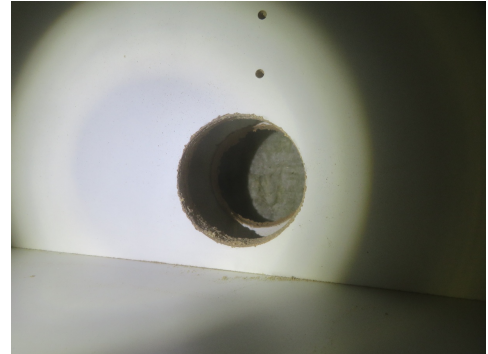
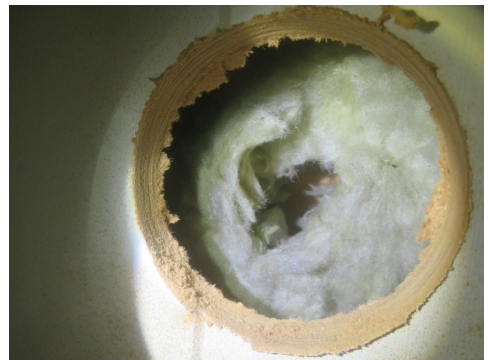
Hulltaking er foretatt uten å påvise unormale forhold. Hulltaking er foretatt ved/i kjøkken. Fuktivotemåling (vekt%) i konstruksjonen ble målt til 0.

Kilde: Andre opplysninger: Undertegnede har foretatt hulltaking på befaringsdagen.

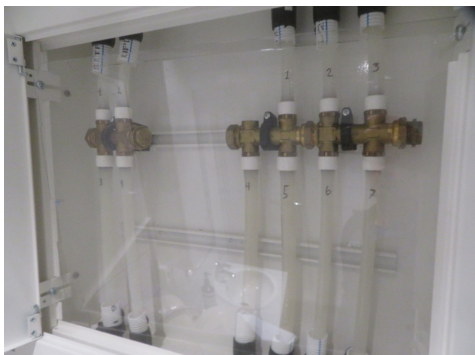
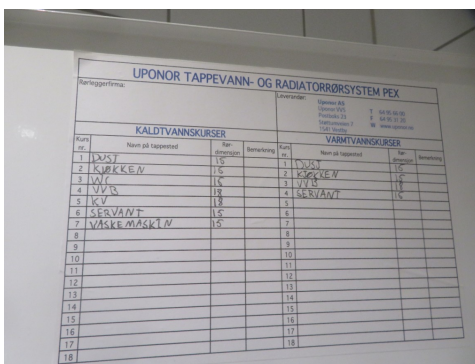
Innvendige vannledninger er av plast (rør i rør). Det er besikket i rørskep.

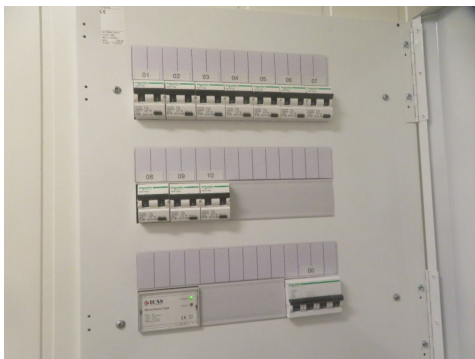
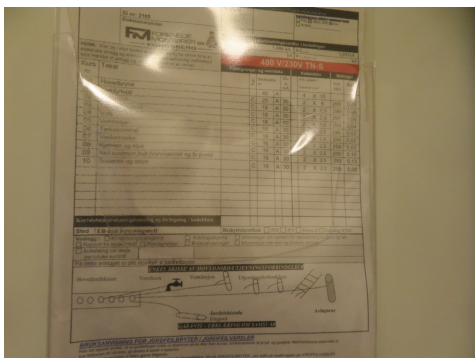
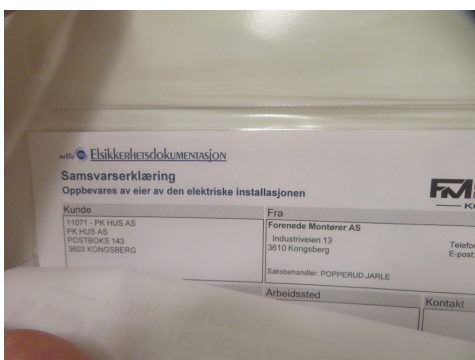
El-anlegg fra byggeår.

Sikringsskap er plassert i boden.

Det er ikke fremlagt dokumentasjon på at det er foretatt kontroll av anlegget siden byggeår.

**Grunnet alder anbefales det en kontroll/tilsyn av el-anlegget.**

**Kostnadsestimat: Under 10 000**
