Setervegen 17A, 3623 LAMPELAND

**Nyere og meget pen bolig med en  
god beliggenhet i Lampeland -  
Gode sol- og utsiktsforhold -  
Garasje - Innflyttningsklar**

# Tilstandsrapport

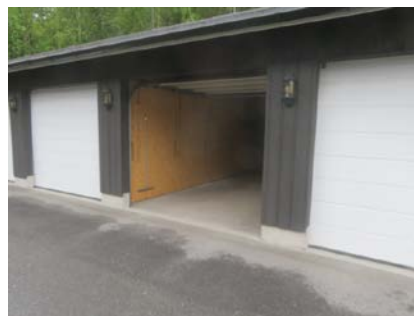
Fundamentert med støpt plate på mark.  
Bakvegg og ringmur i lettklinker.  
Øvrige vegger er oppført med bindingsverk og er kledd med stående trepanel.  
Saltak med W-takstoler. Taket er tekket med papp (listetekking).  
Elektriske leddporter.  
Ytterdører til boder.  
Vegger mellom garasjer i tre.

Garasjebygg.

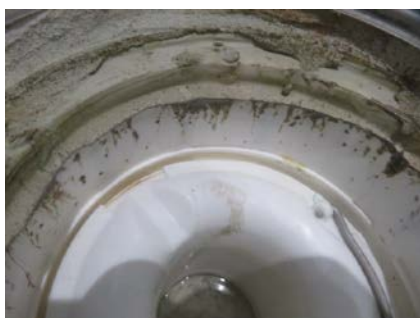
### TG 1 Sluk, membran og tettesjikt

Det er plastsluk og smøremembran med dokumentert utførelse.

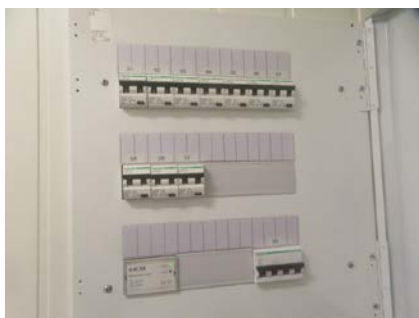
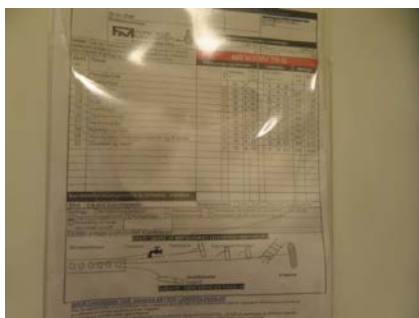
**Grunnet alder anbefales det en kontroll/tilsyn av el-anlegget.**

**Kostnadsestimat: Under 10 000**
