# Tilstandsrapport - NS 3600:2018

## Kjæråsen 88B

### 4887 Grimstad

Gnr: 83 Bnr: 60 Snr: 8

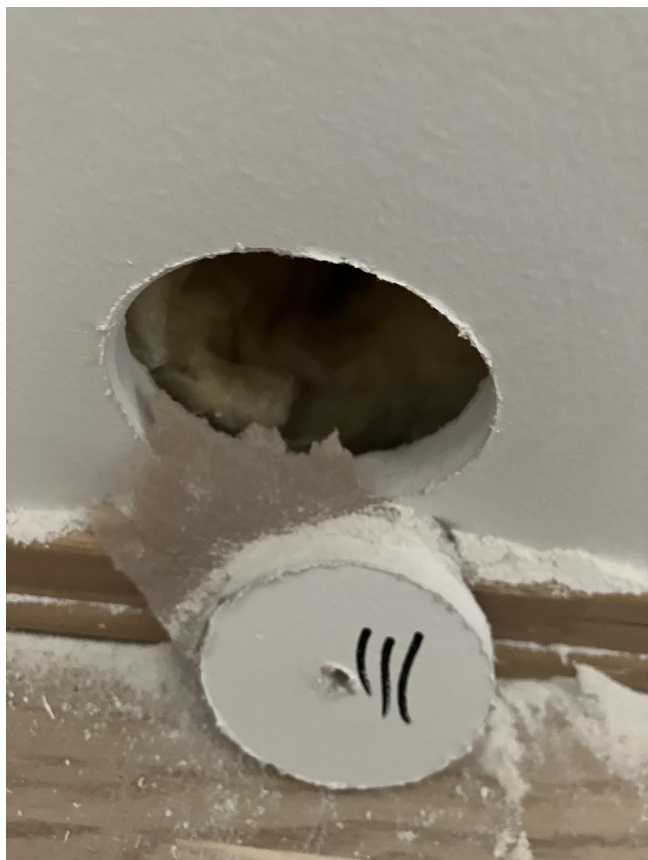
Kontroll utført i tilliggende konstruksjoner og selve rommet. Fukt målt i gulvet og bunnen av vegger ved dusjen, er vanlig pga. fuger trekker vann. Hvis membran er tett skal fukt kun stå mellom fliser og membran uten konsekvenser.

Hulltaking er utført i fra soverom nord-vest, ingen fukt målt her.

Hulltaking.

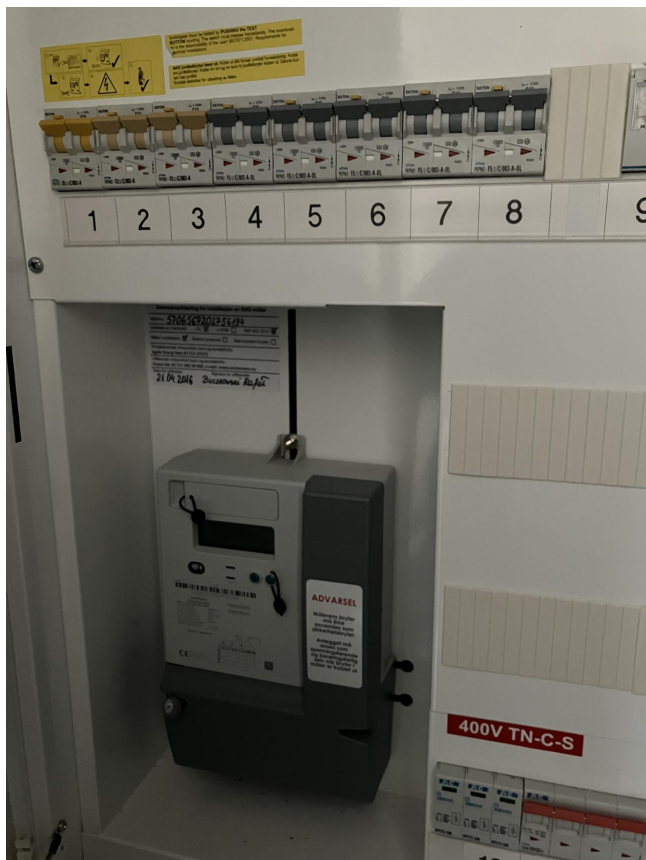
Sikringsskap montert i gang inne i skap på vegg syd.  
Hovedsikring 32 ampere, 9 kurser.

Sikringsskap.

| NR | Sjekkpunkt | Svar | Kommentar |
|---|---|---|---|
| 12 | Foreta en vurdering basert på den visuelle kontrollen som er utført, anleggets alder, anleggets allmenne tilstand og fare for liv og helse. Bør det elektriske anlegget ha en utvidet el-kontroll? Dersom ja, noter det i rapporten. | Ja | Anbefaler en kontroll av EL. anlegget hvert 5 år. |
