# -Arkitekttegnet og innholdsrik enebolig -Vestvendt beliggenhet på et høydedrag

Velkommen til Bergensveien 13A!

# Tilstandsrapport

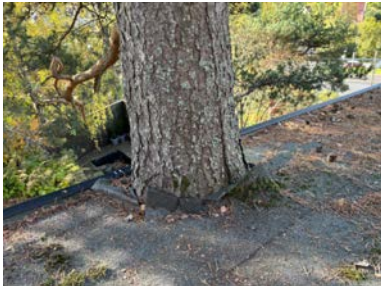
Risiko for vanninntrengning og lekkasjer i overgang mellom tre og tekking, samt redusert levetid på tekkingen som følge av mekanisk påvirkning og begroing. Ved frost kan vann som samler seg rundt stammen føre til ytterligere skade på tekkingen og takoppbyggingen. I tillegg vanskeliggjør det inspeksjon og vedlikehold av området.

Bildet er tatt av rekvirent

Det bør etableres en spesialtilpasset mansjettløsning eller annen form for fleksibel og vanntett overgang mellom trestammen og tekkingen for å redusere risiko for vanninntrengning. Området bør kontrolleres jevnlig for videre bevegelse, skader og lekkasjeutvikling. Riving av treet er ikke vurdert som et alternativ i denne sammenheng.

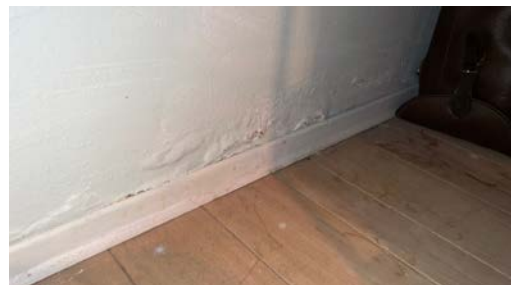
- Det er gjennom hulltaking påvist høyt fuktnivå inne i trekonstruksjonen i hulltakingen, men ikke påvist fuktskader i dette området. Høy luftfuktighet kan over tid føre til muggvekst eller sverting av materialer. Samtidig kan materialer og konstruksjoner bli ødelagt.
- Det er påvist indikasjoner på noe fuktgjennomtrenging i kjellergulv.

Typisk for byggeåret et at det ikke ble benyttet kapillærbrytende sjikt, dvs plast mot byggegrunn. Dette kan medføre at evt fukt fra grunn kan bli trukket opp i konstruksjonene.

Mangel på kapillærbrytende sjikt, som plast mot byggegrunn, er typisk for bygninger fra visse byggeår. Uten dette laget kan fuktighet fra grunnen trenge opp i konstruksjonene, noe som kan føre til betydelige problemer over tid. En av de mest synlige indikasjonene på at fuktighet trekker opp fra grunnen er avflassing og buler langs betongveggene.

Disse skadene på betongveggene indikerer at fuktighet har trengt inn i materialet og forårsaket skade over tid. Når vann absorberes av betong, kan det føre til at overflaten løsner, noe som resulterer i avflassing. Bulene kan oppstå når vannet fryser og utvider seg inne i betongen, noe som ytterligere svekker strukturen.

Disse forholdene må sees i sammenheng med mulig dårlig eller mangelfull drenering rundt bygget. Dreneringssystemer er essensielle for å lede vann bort fra byggets fundament, og uten tilstrekkelig drenering vil vann samle seg rundt fundamentet og øke risikoen for at fukt trenger inn i konstruksjonen. Dårlig/ eldre drenering kan også føre til høyere grunnvannsnivåer, noe som øker risikoen for fuktskader.

- Det påviste fuktnivå gir grunn til å overvåke konstruksjonen jevnlig for å se utvikling over tid, og eventuelt foreta tiltak for å unngå fuktskader.

Det anbefales derfor å gjennomføre regelmessige inspeksjoner og vedlikehold for å forebygge fuktproblemer.

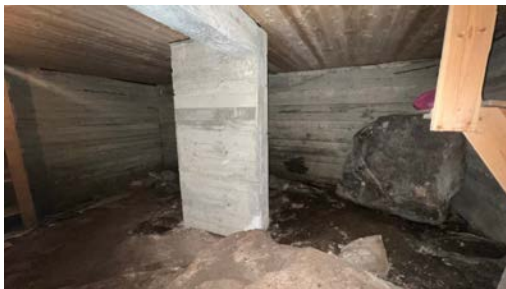
Det ble foretatt en visuell inspeksjon av krypkjelleren via fysisk adkomst.  
Krypkjelleren har jord- og fjellbunn og fremstår som lavtliggende med begrenset høyde for ferdsel. Vegger i betong.

Det ble observert tegn til fuktpåvirkning i form av fuktig grunn (kapilæroppsug).

Det ble ikke påvist tegn til stående vann ved befaringsstidspunktet, men forholdene i krypkjelleren tilsier behov for videre overvåking og vurdering av tiltak for å sikre tilfredsstillende fuktnivåer.

Det anbefales å gjennomføre etablering av fuktsperre mot grunn, samt evt dreneringstiltak.

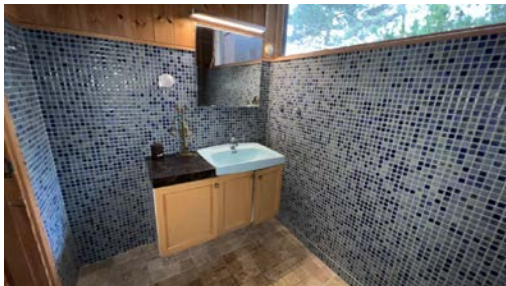
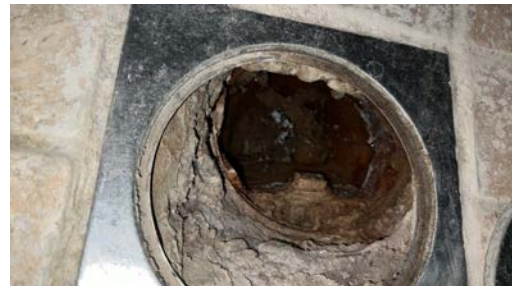
## 1. ETASJE > BAD

Baderommene består av eldre våtrom med behov for modernisering.  
Våtrommene anses å ha oversteget forventet levetid på de underliggende konstruksjonene.  
Våtrommene har mangelfulle membranløsninger sammenlignet

### TG 1 Tilliggende konstruksjoner våtrom

- Våtrommet må totalrenoveres. Alle forhold med tettesjikt, våtsone, sluk m.m. må dokumenteres.

**Kostnadsestimat: Over 300 000**

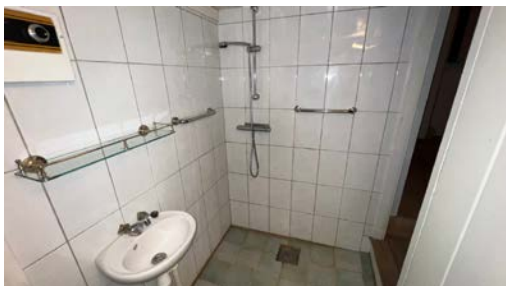
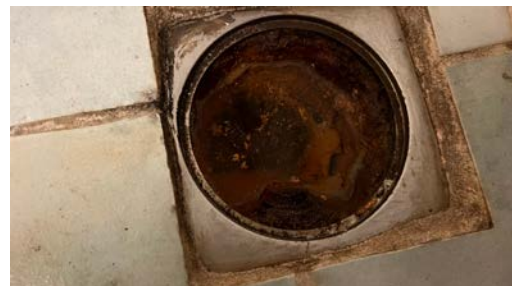
## KJELLER > BAD

### Tilliggende konstruksjoner våtrom

- Våtrommet må totalrenoveres. Alle forhold med tettesjikt, våtsone, sluk m.m. må dokumenteres.

**Kostnadsestimat: Over 300 000**

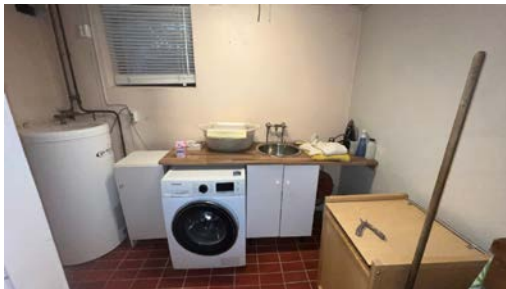
## KJELLER > VASKEROM

Vaskerommet/kjelleren er oppført i tråd med byggeskikken for eldre boliger, men oppfyller ikke dagens krav til våtrom. Konstruksjonen er typisk for sin tid og fungerer til sitt bruk, men den mangler moderne løsninger som membran og andre nødvendige fuktsikringstiltak i henhold til gjeldende standarder. Tilstandsgraden er satt med utgangspunkt i at våtrom skal vurderes opp mot dagens krav, og denne typen oppbygning avviker fra de tekniske forskriftene som gjelder i dag.

### Tilliggende konstruksjoner våtrom

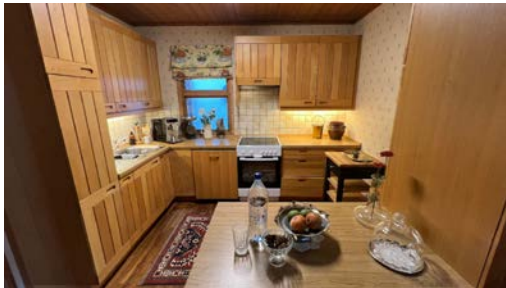
## 1. ETASJE > KJØKKEN

Kjøkkeninnredning fra 1980-tallet.  
Innredning med profilerte, heltre fronter.  
Laminat benkeplate med nedfelt kum i rustfritt stål.  
Belysning via lysstoffrør under overskap.  
Fliser på vegg over benkeplaten.  
Kjøkkenet har opplegg for oppvaskmaskin, komfyr m/topp og kjøleskap.

### TG 1 Avtrekk

Kjøkken og innredning fungerer med dagens bruk.  
Oppgradering vil være naturlig ved evt. oppussing.

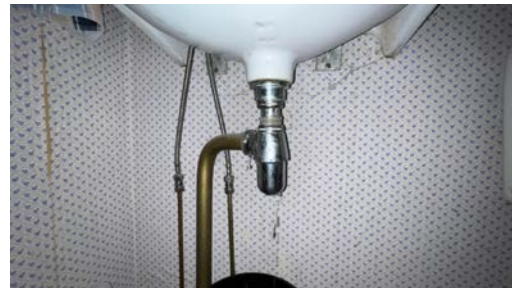
## KJELLER > BADSTUE

### Overflater og konstruksjon

Det anbefales kontroll av badstuovn av kvalifisert fagperson før eventuell bruk.

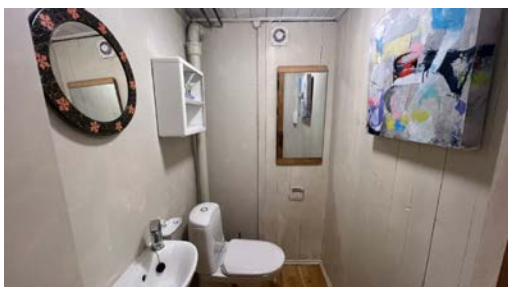
## TEKNISKE INSTALLASJONER

### TG 2 Vannledninger

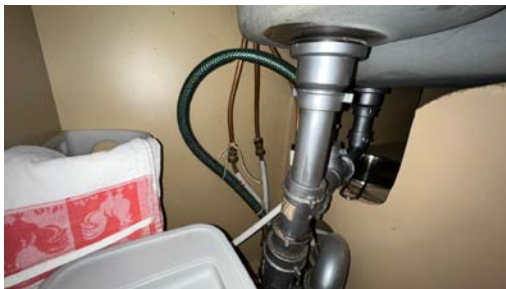
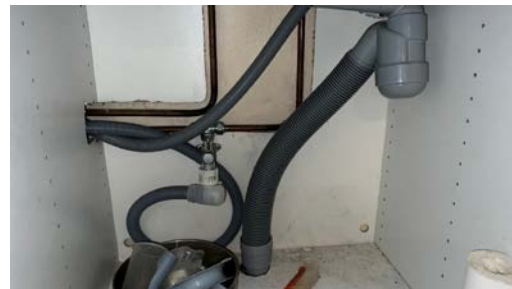
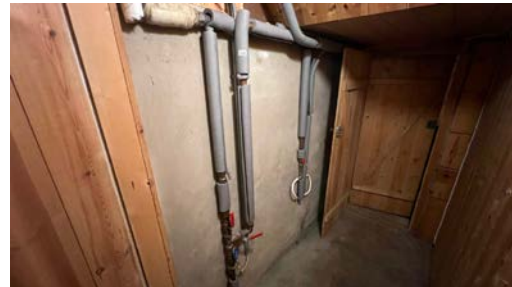
Interne og synlig avløpsrør i plast og støpejern.

- Det er ikke behov for utbedringstiltak siden anlegget fungerer i dag, men ut ifra alder kan skader plutselig oppstå på eldre anlegg.
