## Rekkehusleilighet med 3 soverom, garasje og solrik veranda på begge sider!

Rekkehus  
Symreveien 23 C, 3772 KRAGERØ  
KRAGERØ kommune  
gnr. 12, bnr. 746  
Andelsnummer 7

Befaringsdato: 10.10.2025 Rapportdato: 13.10.2025 Oppdragsnr.: 15711-2038 Referansenummer: TF7251

Autorisert foretak: SørTakst AS

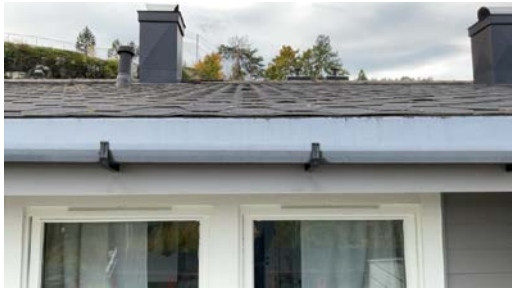
- Når taktekking og undertak begynner å bli gamle, øker risikoen for lekkasjer, noe som kan føre til omfattende og kostbare reparasjoner av underliggende konstruksjoner dersom en ikke foretar tiltak på konstruksjonene før dette oppstår.
- Tidspunkt for utskiftning av taktekking nærmer seg.

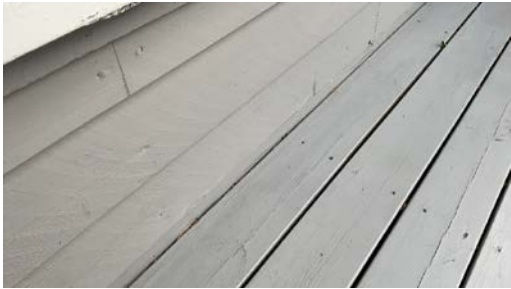
## TGIU Takkonstruksjon/Loft

- Vurdering av avvik:**
- Hele takkonstruksjonen er gjenbygget. Det er ingen mulighet til vurdering utover alder og observasjoner fra underliggende etg.

TGIU sette pga. manglende mulighet for kontroll.

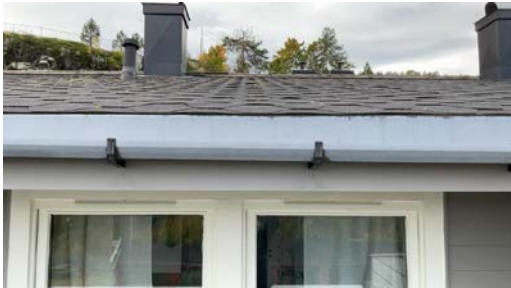
## TG2 Vinduer

Det er vinduer med isolerglass.

- Vurdering av avvik:**
- Det er avvik:
- Eldre isolerglass har begrenset gjenværende levetid.

- Konsekvens/tiltak**
- Tiltak:
- På eldre vinduer må det påregnes vedlikehold, samt at enkelte kanskje må skiftes.

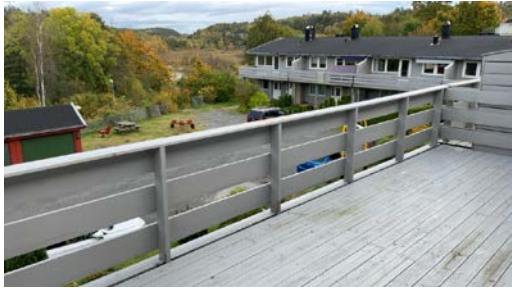
## TG1 Balkonger, terrasser og rom under balkonger

Det er balkong i trekonstruksjon.

21 kvm.

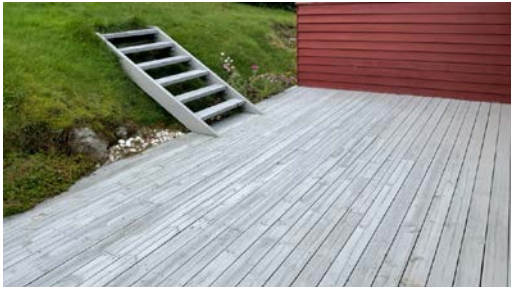
## TG1 Balkonger, terrasser og rom under balkonger - 2

Det er terrasse i trekonstruksjon.

24 kvm.

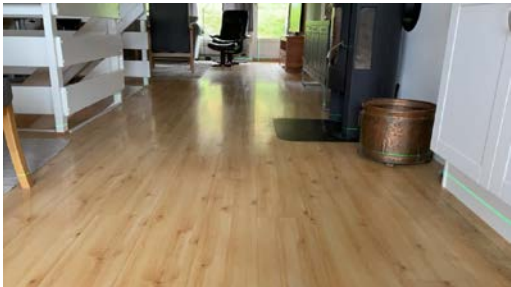
### TG 1 Etasjeskille/gulv mot grunn

Etasjeskillere er trebjelkelag. Gulv på grunn er av betong.

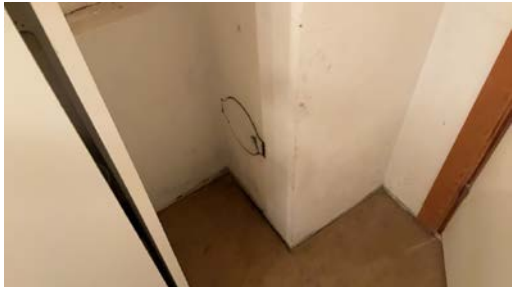
### TG 2 Rom Under Terreng

Hulltaking er foretatt og det er påvist avvik i konstruksjonen.

Det er benyttet plast på innendige vegger, under terreng. Normalt skal det ikke benyttes plast i slike konstruksjoner, men dette var en vanlig utførelse da huset ble oppført. Det ble ikke målt unormale fuktverdier på befaringdagen.

Det er ikke behov for tiltak, men fuktnivået må overvåkes.

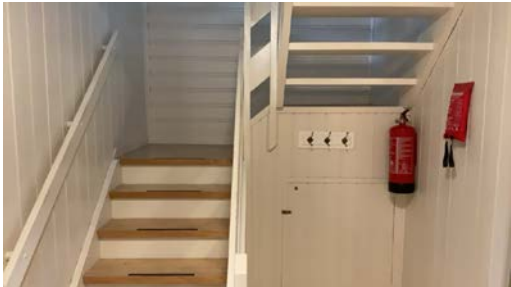
### TG 2 Innendige trapper

Det er innendig trapp av tre.

- Det er ikke krav om utbedring av åpninger opp til dagens krav.
- Det er ikke krav om utbedring av rekkverkshøyder opp til dagens krav.

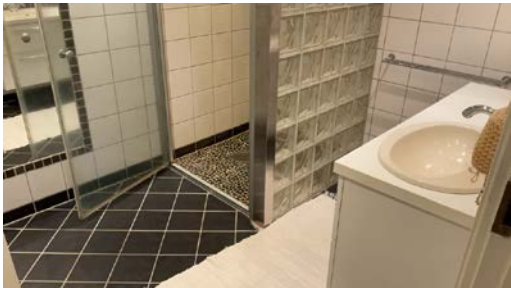
### UNDERETASJE > BAD

Ved en ev. lekkasje fra servant vil ikke vannet renne til sluk. Våtrommet fungerer med dette avviket. For å lukke avviket må det foretas utbedringer.

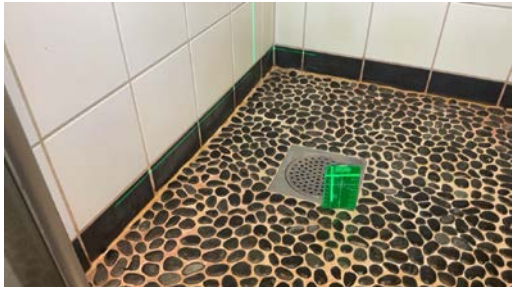
### UNDERETASJE > BAD

#### Sluk, membran og tettesjikt

- Overvåk tilstanden jevnlig. For å få tilstandsgrad 0 eller 1 må tettesjiktet skiftes ut, men tidspunktet for når dette er nødvendig er vanskelig å si noe om.
- Det er viktig å merke seg at levetiden til en membran varierer basert på kvalitet, installasjon og bruk. Eldre membraner kan bli sprø og sprekke opp, noe som fører til at de mister sin vanntettende funksjon. Dette kan resultere i vannlekkasjer gjennom vegger og gulv og fuktskader.

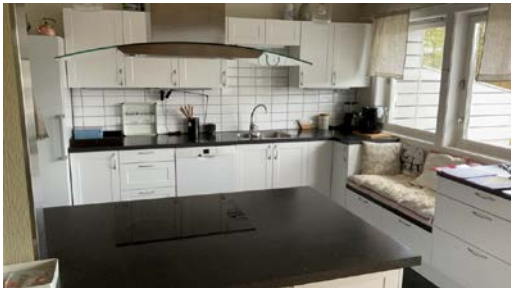
#### TG 1 Overflater og innredning

Innredning med glatte fronter og laminert benkeplate.
