Vestvikvegen 143, 5443 BØMLO

**Enebolig med tilhørende naust -  
Fantastisk beliggenhet - Flott  
opparbeidet hage - Garasje**

| Tilstandsrapport ..... | 54 |

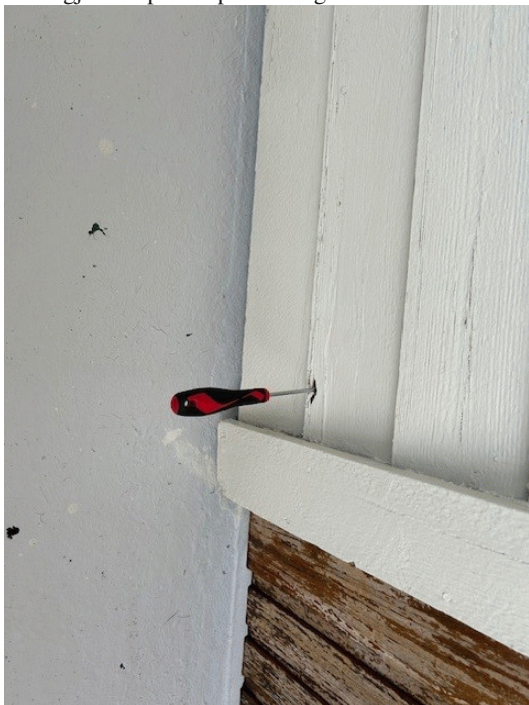
Det er påvist skader, sprekker og råteskade på kledningen.

**Merknader:** Det er stedvis råteskader i kledning.

Dette gjelder spesielt på balkong loft som vender mot sør.

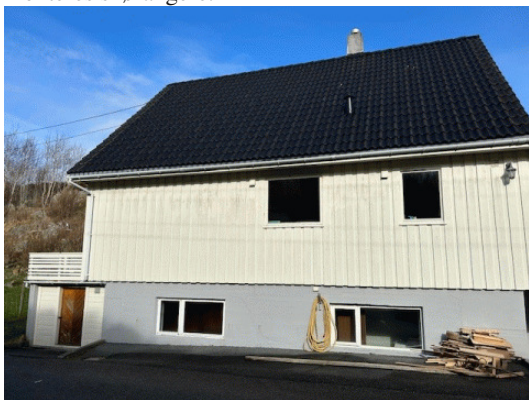
snøfangere på takflaten. Viktig at

takkonstruksjonen sikres for nedfall som kan føre til skade. Anbefaler at det monteres snøfangere.

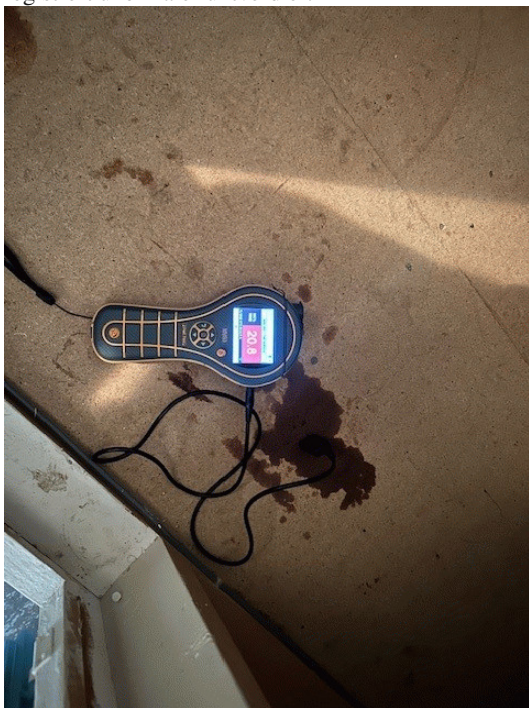
Det er observert våte flekker på gulv i knevegg innenfor wc rom på loft.

Ved overflatemåling av fukt ble de avdekket fukt vekt% 20,8

**Merknader:** Ved inspeksjon av kaldt-loft ble det registrert noen fuktskjolder i undertaket.

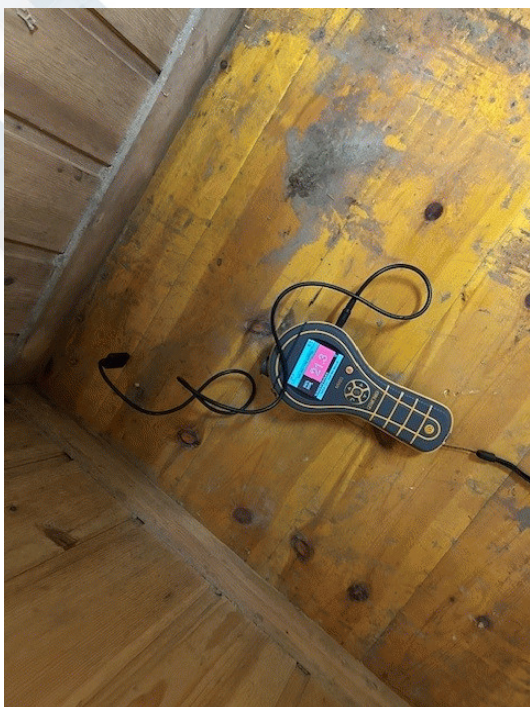
Gulvflatene i kjeller er støpte gulv på mark.  
Tregulv på tilfarere i ett rom.  
Det er foretatt fuktmåling i gulv i bod.  
Det er avdekket høye verdier av fukt i gulvet på flere steder.

**Merknader:** Fukt er målt til 21,3 vekt%.

- 9.1.2 Kjeller Gulvets overflate: TG3 settes grunnet høye verdier av fukt målt flere steder i gulv i bod. Gulvet må rives og konstruksjonen må tørkes for å forhindre sopp og mugg dannelse. Takstmannens prisvurdering ved utskiftning antas mellom Kr. 25.000.- og 50.000.-

| TAKSTMANNENS VURDERING VED TG3: | |
|---|---|
| | TG3 settes grunnet høye verdier av fukt målt flere steder i gulv i bod.<br>Gulvet må rives og konstruksjonen må tørkes for å forhindre sopp og mugg dannelse. |
