Skoravegen 138, 5281 VALESTRANDSFOSSEN

**Totalrenovert hytte med høy  
kvalitet! Naturskjønne omgivelser  
- Kort vei til flotte turløyper - 50  
min fra Bergen**

# Tilstandsrapport

## FRITIDSBOLIG

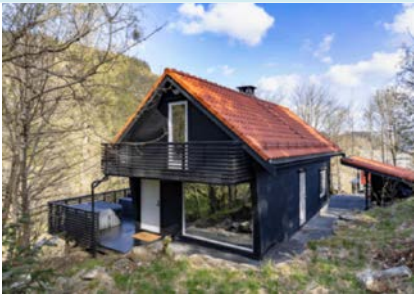
- Vurdering av avvik:**
- Det er påvist andre avvik:
  - Dels kort/manglende avstand mellom terreng kledning. Over tid kan dette før til økt fuktopptrekk og skader på kledning.
  - En del mit (stripet borebille) i tømmerverk.

- Det anbefales å etablere tilstrekkelig avstand mellom kledning/terreng.
- Eier har sprøyet/behandlet mit (bør holdes under oppsikt).

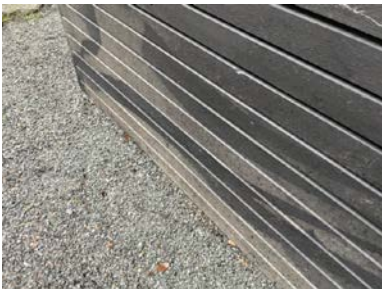
### Takkonstruksjon/Loft

Merk:  
Oppbygging av eldre takkonstruksjoner tilfredsstillende ikke dagens krav mtp. isolasjon o.l. og vil avvike fra dagens byggeskikk. Fuktskjolder, aktivitet etter mit/borebille, skjeve takstoler, punktert/manglende dampsperre, fuktskjolder, mangelfull lufting, aktivitet etter skadedyr og lignende er avvik som kan forekomme i eldre takkonstruksjoner.

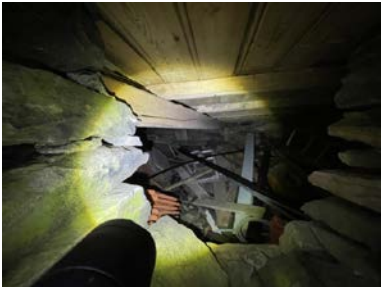
## TG 3 Innvendige trapper

Lukket tretrapp.

- Håndløper bør monteres, men det var ikke krav på byggetidspunktet.
- Andre tiltak:
  - Estimater omfatter kun etablering av enkelt rekkverk grunnet gitt TG3. Øvrige punkter vurderes som TG2, hvor det ikke er krav om å sette kostnadsestimat.
  - Bygget er oppført etter eldre forskrifter. Det vil ikke være mulig å gjøre tiltak uten større konstruksjonsmessige inngrep.

Kostnadsestimat: Under 10 000

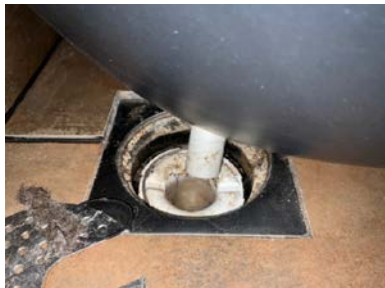
### HOVEDETASJE > BAD (6,3 M²)

## TG 1 Sanitærutstyr og innredning
