# Fantastisk fjellhytte med 6 soverom - Gjesteanneks, badstuhytte og bod - Attraktiv og usjenert

# Tilstandsrapport

gnr. 64, bnr. 62

Befaringsdato: 12.11.2025

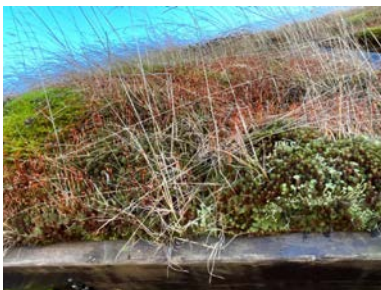
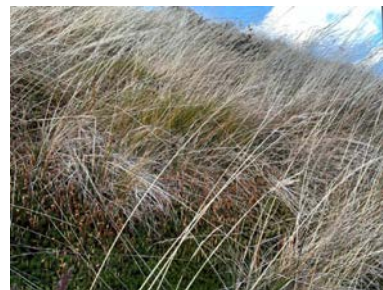
Taktekingen er av torv. Undertak av knotteplast. Taket er besiktiget fra taknivå.  
Ytterkantene på taket er ikke besiktiget da det ikke er forsvarlig i hht arbeidsmiljøloven å gå nær kanten uten sikring og svært mye vind på befaringsdagen.  
Normalt vedlikehold i form av påfylling av jord på toppen må påregnes samt årlig kontroll av taket.  
Tilstand på undertak/teking er ikke mulig å se uten å ta av torven, tilstandsgrad er satt på bakgrunn av alder og ingen negative funn innvendig eller utvendig.

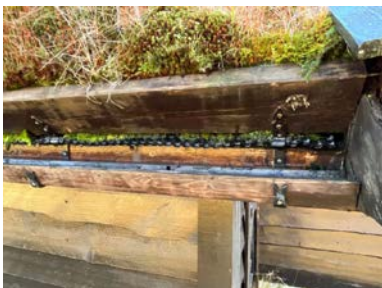
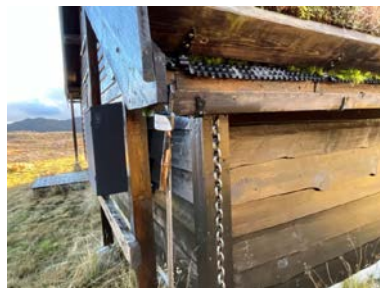
Veggene har trekonstruksjon av ukjent utførelse. Fasade/kledning har bordkledning.

Det er utført en grundig vurdering av kledningen på bygningen. Under inspeksjonen er det sett etter skader, sprekker og tegn på råteskade.

Det er utført stikktaking på typiske tilfeldig utvalgte skadesteder, inkludert nedkanten på deler av panelet og områdene rundt vinduene, for å avdekke om det foreligger skjulte skader.

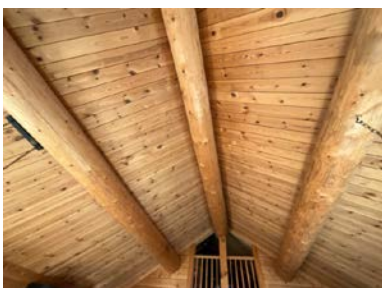
Takkonstruksjonen har sperrekonstruksjon i tre med synlige dragere innvendig i taket.

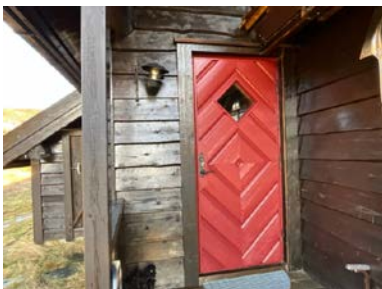
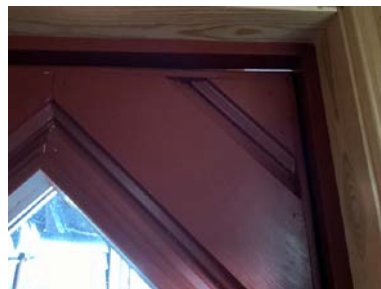
## TG 1 Balkonger, terrasser og rom under balkonger

Veranda med utgang fra stue. Dekke av terrassebord.

Høyden på terrassen er helt på grensen for hva det skal være rekkverk på. Kravet om rekkverk er på 50 cm.

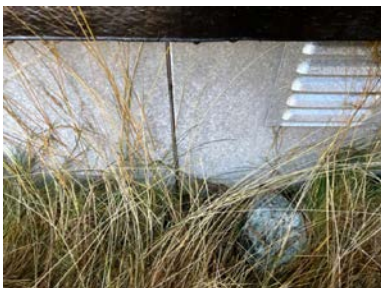
God lufting under hytta.

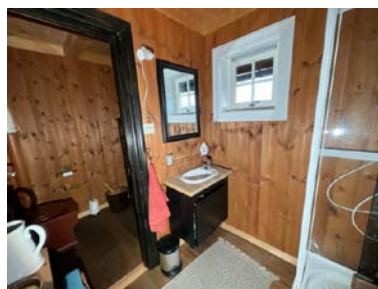
### TG 2 Overflater og konstruksjon

Rommet er ikke bygd etter dagens krav for våtrom (tett våtsoner), det er ikke trykksatt vann i hytta og med tett dusjkabinett og direkte tilkobling av avløpet, er det ingen umiddelbar fare for skader.

Tilstandsgrad 2 er satt på bakgrunn av ingen skader i rommet, men bruk av ikke fuktbestandige materialer i våtsoner er avvik som må bemerkes.

Forsiktighet ved bruk, vannsøl kan gjøre skader på overflatene.

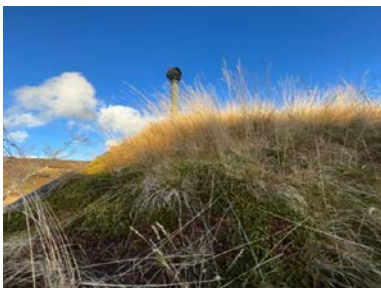
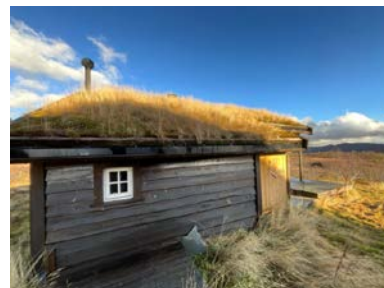
### Nedløp og beslag

Takrenner av tre. Nedløp av kjetting.

Avviket gjør at vann fra taket renner ut på verandaen eller på veggen. Treverk som stadig blir fuktig vil være svært utsatt for råte.

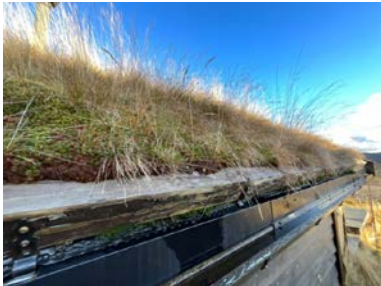
Veggene har trekonstruksjon av ukjent utførelse. Fasade/kledning har bordkledning.

Det er utført en grundig vurdering av kledningen på bygningen. Under inspeksjonen er det sett etter skader, sprekker og tegn på råteskade.

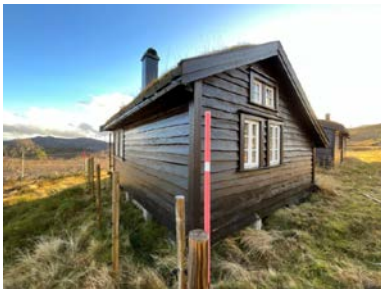
## TG 1 Takkonstruksjon/Loft

Takkonstruksjonen har sperrekonstruksjon i tre.

Store deler av konstruksjonen er kledd inne, tilstandsgrad 1 er satt på bakgrunn av alder på bygget og ingen negative funn innvendig eller utvendig. Da inspeksjonen er begrenset på bakgrunn av tilgang er konstruksjonen vurdert med tanke på synlige deler samt alder på bygget og ingen negative funn.

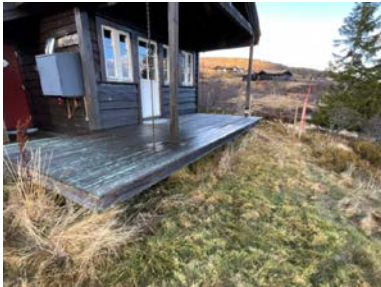
## TG 1 Balkonger, terrasser og rom under balkonger

Veranda med utgang fra stue. Dekke av terrassebord.  
Høyden på terrassen er helt på grensen for hva det skal være rekkverk på. Kravet om rekkverk er på 50 cm.  
Mindre skjevheter må forventes.

Normalt vedlikehold må forventes.

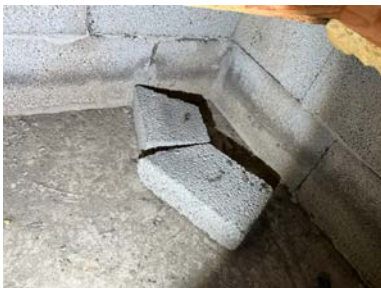
Rom under deler av bygget.

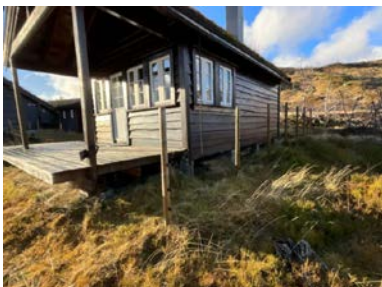
Annekset er oppført på pilarer. Det er naturlig avrenning under hytta, eventuelt overvann vil ikke gjøre skader inne i bygget.

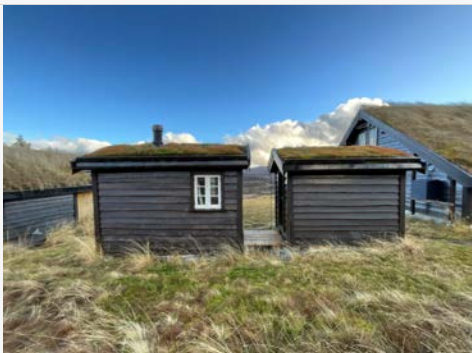
**Anvendelse**

Bod/badstue

Vinduer og dører med rammer av tre, (liten lekkasje under den ene døren).
