# Tilstandsrapport

Boligbygg med flere boenheter
-

Kristofer Jansons vei 65 E, 5089 BERGEN
-

Befaringsdato: 25.03.2025

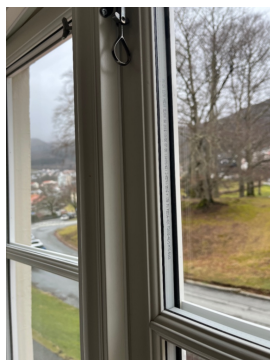
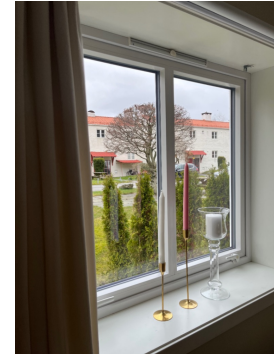
### TG 1 Vinduer

Vinduer med isolerglass fra 2016

Glass, karm, beslag og lukkemekanisme er kontrollert med ok resultat.

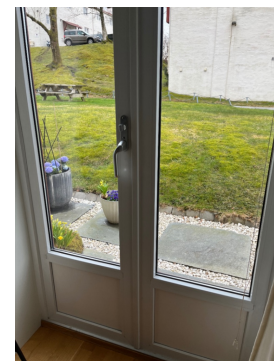
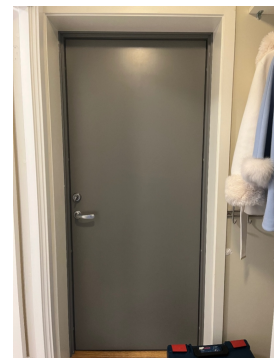
### TG 2 Dører

Ytterdør med glatt finer av god kvalitet er kontrollert for utførelse og slitasje.

Terrassedør med glass er kontrollert for samme.

Terrassedør henger noe i karm

Justering og vedlikehold må påregnes.

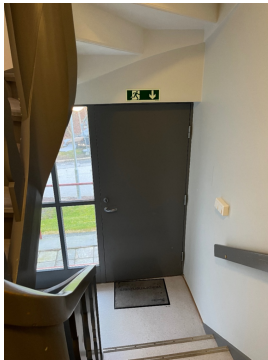
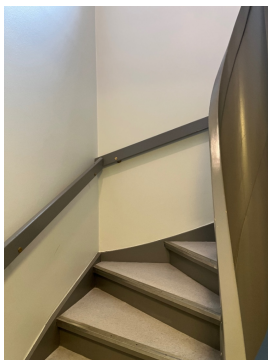
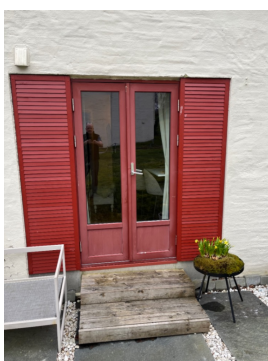
### TG IU Andre utvendige forhold

Det er ikke foretatt tilstandsvurdering av bygningsdeler som er underlagt sameiets ansvarsområde.

- Grunnmur i betong.
- Yttervegger i murkonstruksjon, pusset og malt.
- Yttertak er skrått, opplekket og tekket med takstein.

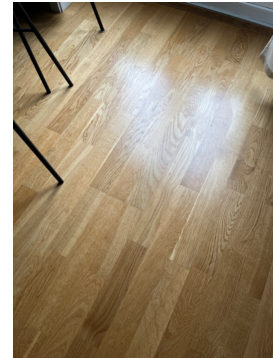
### TG 1 Overflater

Innvendige gulv med parkett av god kvalitet.

Innvendige vegger og himling med malte overflater.

Det er kontrollert for knirk og svikt og visuelt for fuktskjolder og skader. Innvendige overflater fremstår med noe lokal slitasje og sår på gulv, tilstandsgrad basert på helhet.

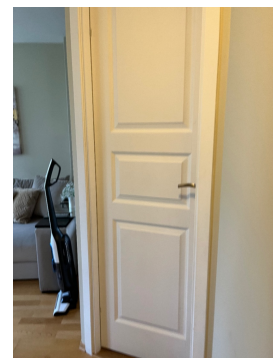
### TG 1 Innvendige dører

Malte fyllingsdører av god kvalitet.

Overflater er undersøkt og åpne/lukke mekanisme sjekket.

Innvendige dører i god stand.

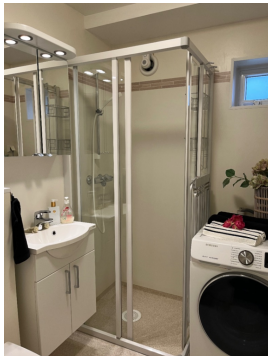
### Generell

Bad med belegg på gulv og våtromsplater på vegg.  
Plastsluk med ukjent utførelse. Varmekabler i gulv, dusjhjørne, mekanisk ventilasjon og vegghengt toalett.

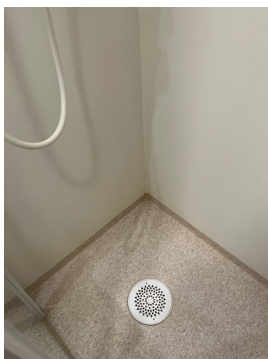
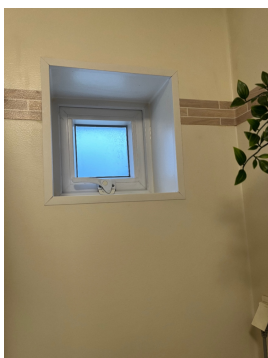
## TG 1 Overflater vegger og himling

Vegger og himling er sjekket for utførelse og eventuelle skader.

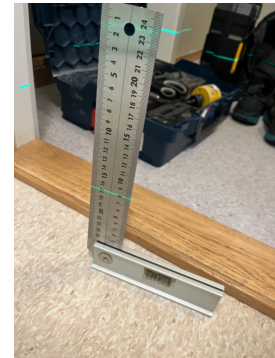
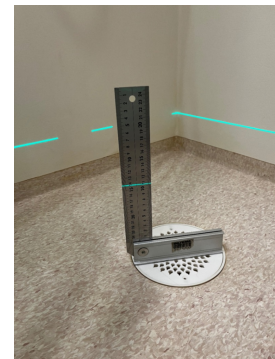
## TG 1 Overflater Gulv

Sluk er plassert i dusjhjørne.

Fall til sluk fra øvrige lekkasjepunkt er sjekket med laser.

Overflate er sjekket for utførelse og mulige avvik, og terskel ved dør er kontrollert.

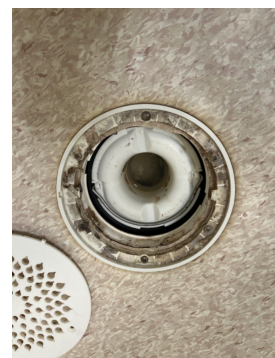
## TG 1 Sluk, membran og tettesjikt

Sluk og membran er kontrollert

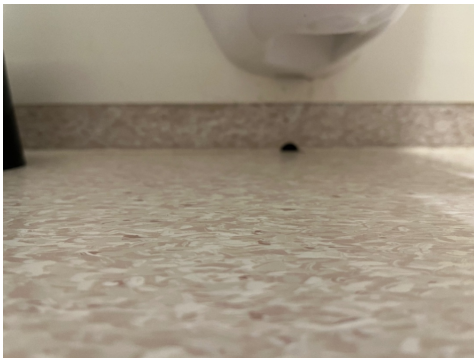
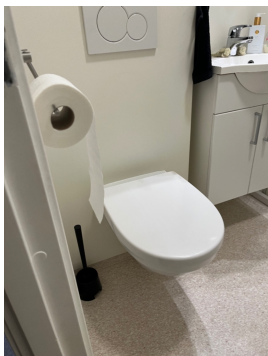
## TG 3 Sanitærutstyr og innredning

Benkeskap med nedfelt servant, speil med belysning over.

- Det er er påvist drypplekkasje fra servantavløp.

Var ikke synlig på befaring, men omtalt i egenerklæring.

Nærmere undersøkelse anbefales, estimat gjelder dette.

**Kostnadsestimat: Under 10 000**

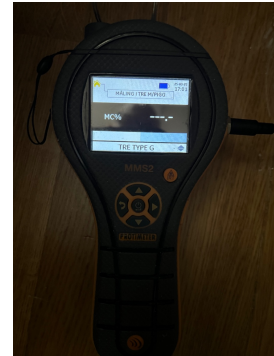
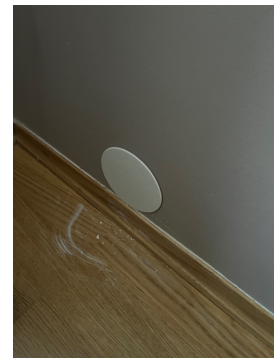
## TG 1 Tilliggende konstruksjoner våtrom

Det er foretatt hulltaking fra tilstøtende rom mot våtsone

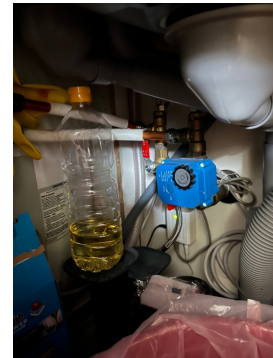
### TG 1 Avløpsrør

Avløpsrør i plast fra 2011

Vv beholder plassert i kjøkkenbenk med begrenset tilkomst.
