Amalie Skrams veg 87, 2407 ELVERUM

**Lekkert, moderne og påkostet enderrekkehus med kjøkken fra -20 og bad fra -22. Sørvendt terrasse- og hage. Garasjeplass.**

# Tilstandsrapport

## REKKEHUS

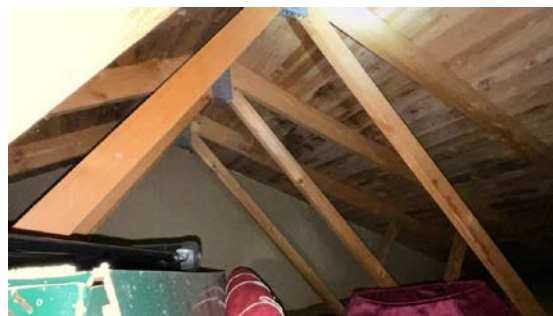
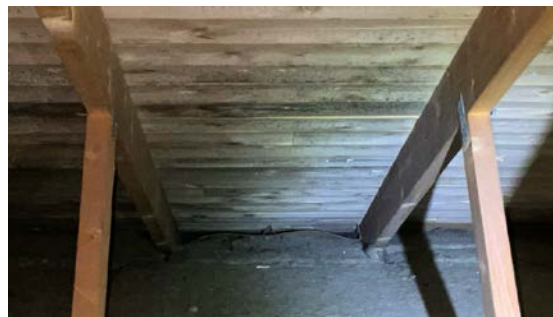
Svertesopp har i seg selv små konsekvenser, men avslører tilgang på fukt og fare for større skader.

Svertesopp på undertak ned mot raft.

- Andre tiltak:
- Lufting/ventilering bør forbedres.

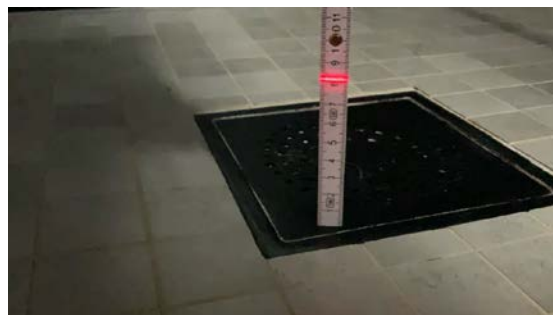
Keramiske fliser på gulv. Fall på gulv mot sluk. Høydeforskjell fra topp sluk til topp dør ved gulv= Termostatstyrt varmekabel i gulv.

Høyde sluk.

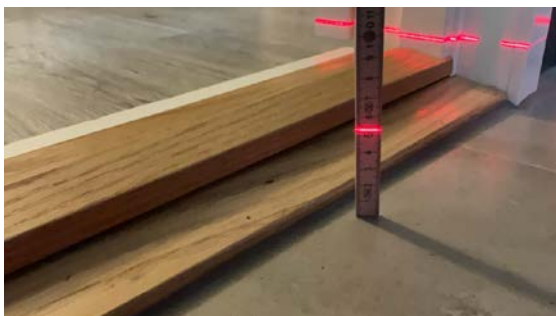
Høyde gulv ved dør.

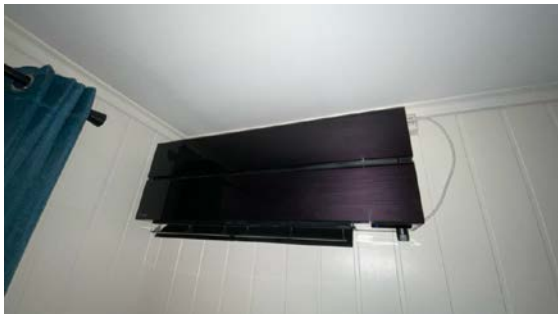
Boligen har luft til- luft varmepumpe.
