Fossumsvingen 83, 1920 SØRUMSAND

**Kjedet enebolig m/høy standard,  
nydelig takterrasse, integrert  
garasje, vannbåren varme og  
varmepumpe. Barnevennlig!**

# Sammendrag av boligens tilstand

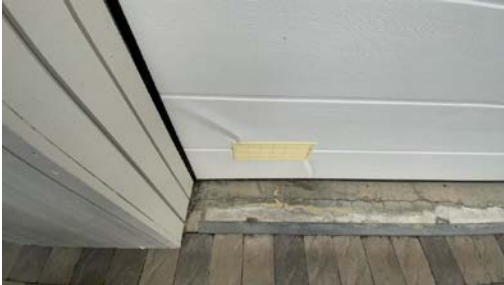
**Vurdering av avvik:**

- Det er avvik:

- Tiltak:

Garasjeporten fungerer med avviket. For å lukke avviket må nederste panel skiftes.

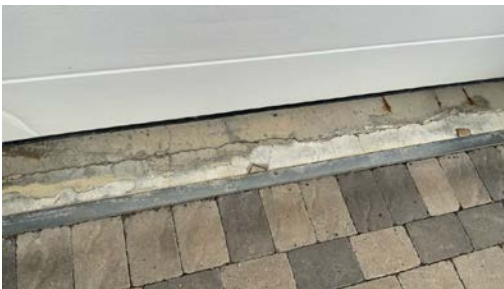
### Vurdering av avvik:

- Det er avvik:

Det er noe sprekker på betong foran garasjeport.

- Tiltak:

Utbedre betong slik at det ikke kommer med vann og is i sprekker, slik at betongen sprekker opp mer.
